# RESTAURO E CONSERVAZIONE DEL PATRIMONIO STORICO

Maria Carmela Frate

## 1.2. EDIFICIO A NOCERA UMBRA *Maria Carmela Frate*

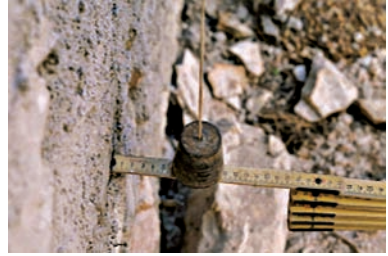
Figura 1.9  
Rilevazione manuale di un fuori piombo

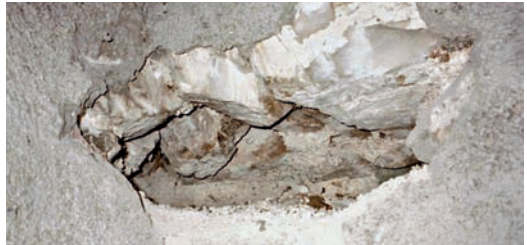
Figura 1.10  
Saggio nella muratura

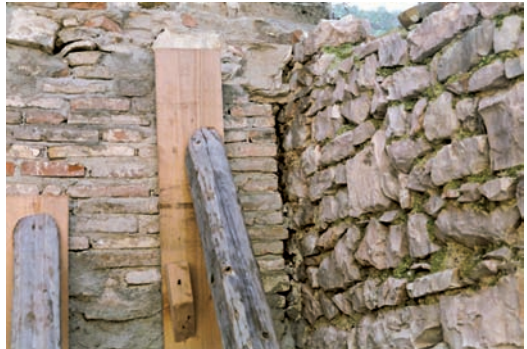
Figura 1.11  
Muratura ad angolo in cui  
si rileva l'assenza di ammassatura

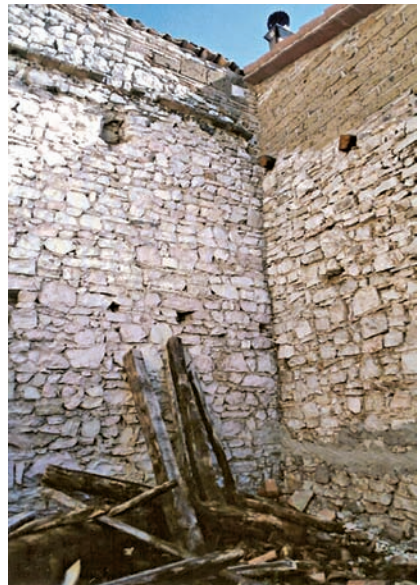
Figura 1.12  
Ambito antico, tracce dell'antica copertura e della successiva  
sopraelevazione; si noti il distacco all'angolo tra le due muraure

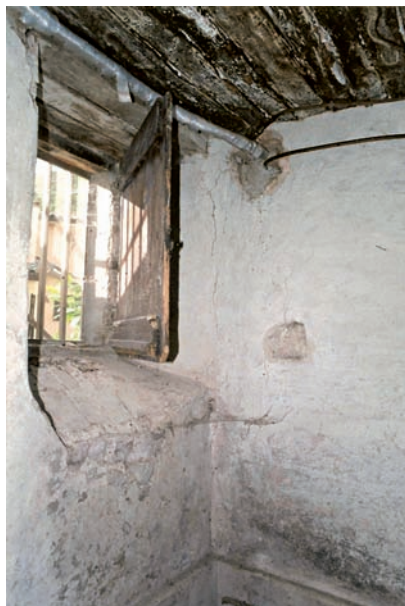
Figura 1.13  
Ambito antico, solaio realizzato con tavolame

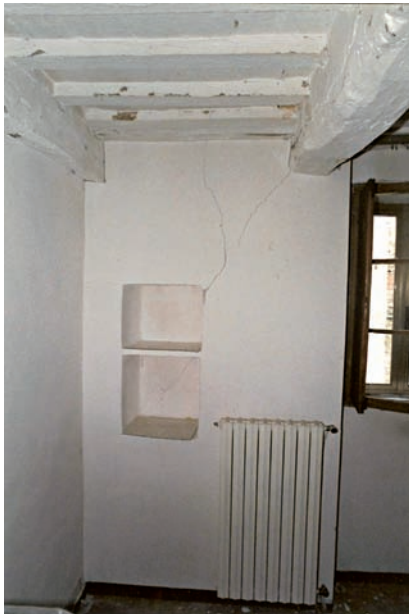
Figura 1.23

Ambito storico, solaio con travi e travicelli in legno e pianellato in laterizio

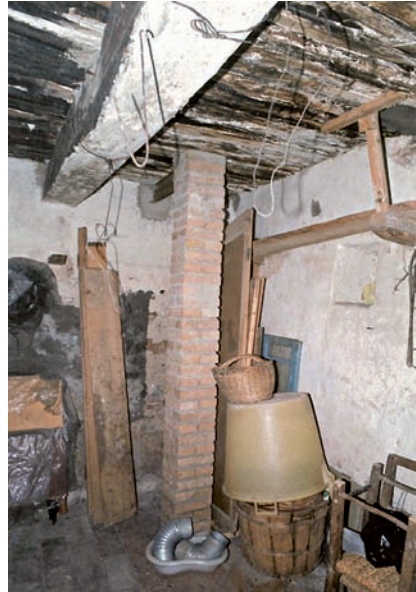
Figura 1.24  
Ambito antico, solaio ligneo degradato,  
con puntellatura provvisoria in mattoni

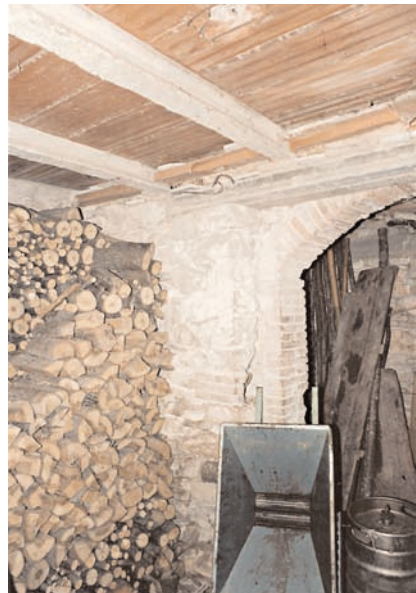
Figura 1.25  
Ambito recente, solaio in latero-cemento
