COSTRUZIONI IN ZONA SISMICA

IMPARARE A PROGETTARE DAI TERREMOTI

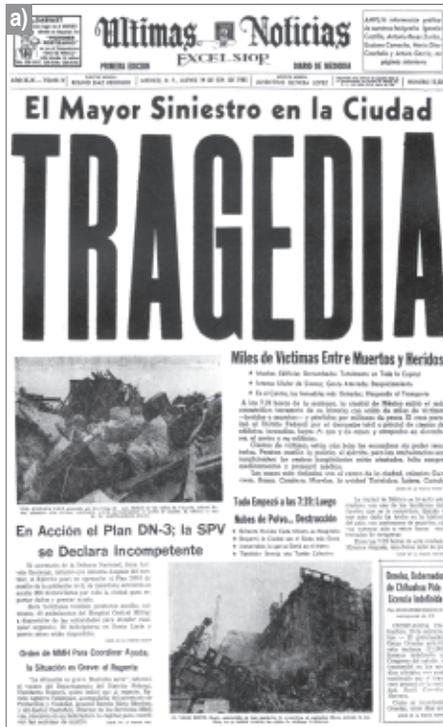
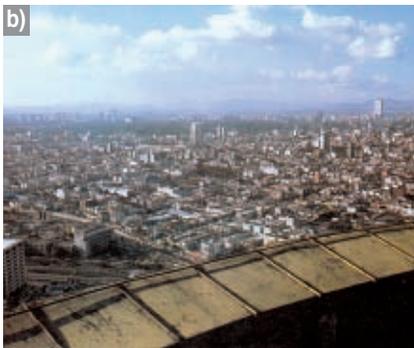
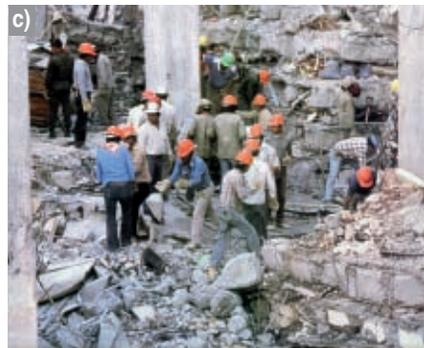
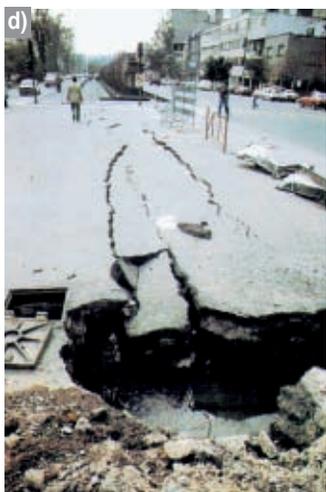
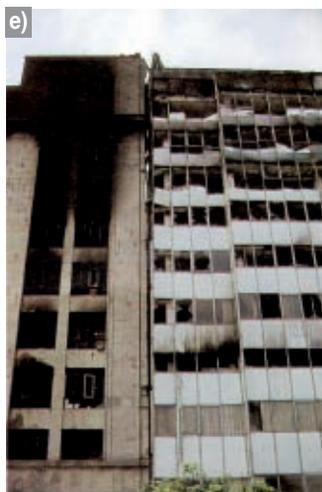
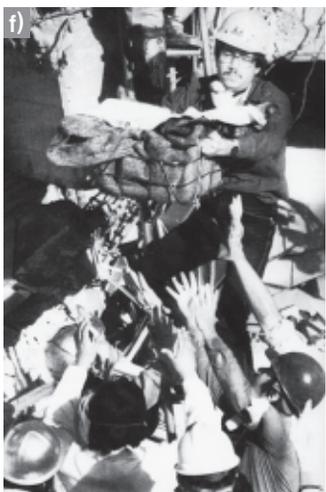
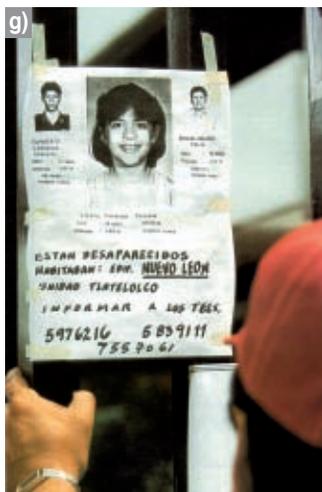
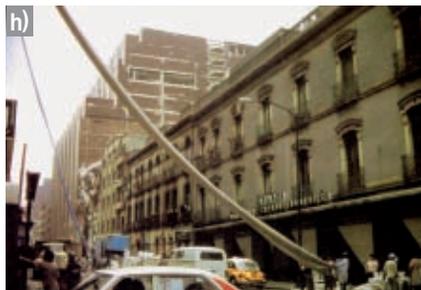
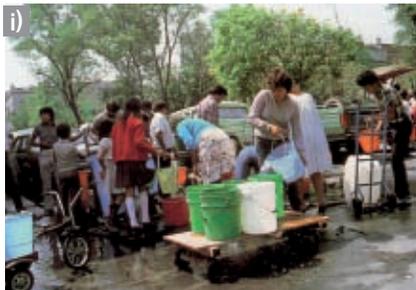
Figura 1.1. Città del Messico: il dopo terremoto del 19/09/1985

- a) Le notizie sulla stampa locale del giorno dopo; b) La città colpita: una metropoli di oltre 20 milioni di abitanti; c) Alla ricerca delle vittime fra le macerie; d) Rottura del manto stradale e dei sottostanti impianti; e) Focolai d'incendio; f) Salvataggio di un neonato nel reparto maternità dell'ospedale; g) Manifesti per la ricerca dei dispersi; h) Recupero di effetti da edifici inagibili; i) L'approvvigionamento idrico della popolazione

Il 19/09/1985 un violentissimo terremoto (8,2 della scala Richter) colpì la metropoli di Città del Messico (circa 20 milioni di abitanti all'epoca) creando i tradizionali scenari dell'immediata emergenza: l'estrazione delle vittime e dei feriti dalle macerie degli edifici crollati, lo spegnimento dei focolai d'incendio, la ricerca dei dispersi, lo sgombero degli edifici danneggiati, l'approvvigionamento idrico e alimentare della popolazione superstite (figura 1.1).

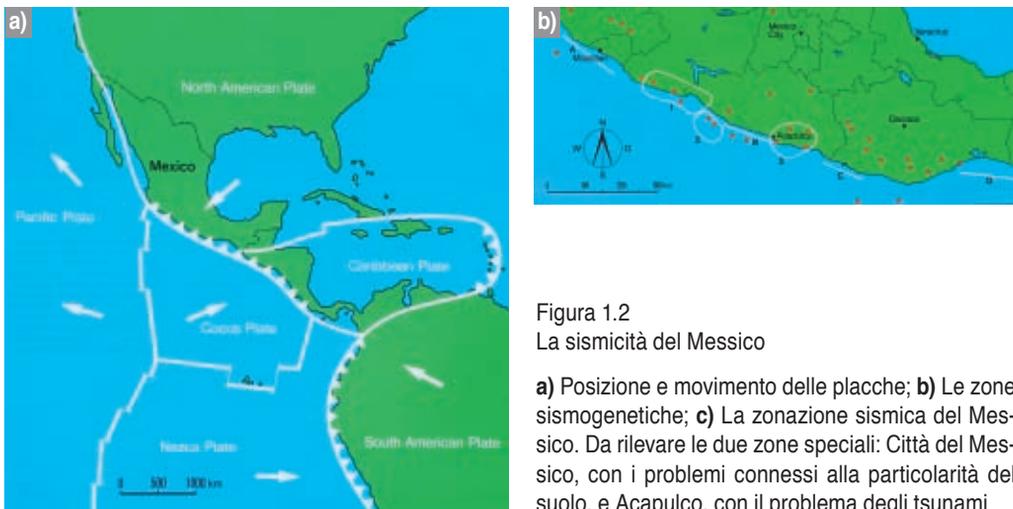
Figura 1.2
La sismicità del Messico

a) Posizione e movimento delle placche; **b)** Le zone sismogenetiche; **c)** La zonazione sismica del Messico. Da rilevare le due zone speciali: Città del Messico, con i problemi connessi alla particolarità del suolo, e Acapulco, con il problema degli tsunami

La sismicità del Messico è collegata alla placca di Cocos che esercita, lungo la costa del Pacifico, una spinta sulla zolla continentale messicana. È pertanto lungo la costa pacifica che si vengono a collocare gli epicentri dei diversi sismi che interessano il Messico (zona sismogenetica). In base a tale fatto e alle caratteristiche geotettoniche del Paese, nonché alle statistiche degli eventi sismici che hanno interessato il territorio, si è proceduto alla zonazione sismica del Paese (figura 1.2).

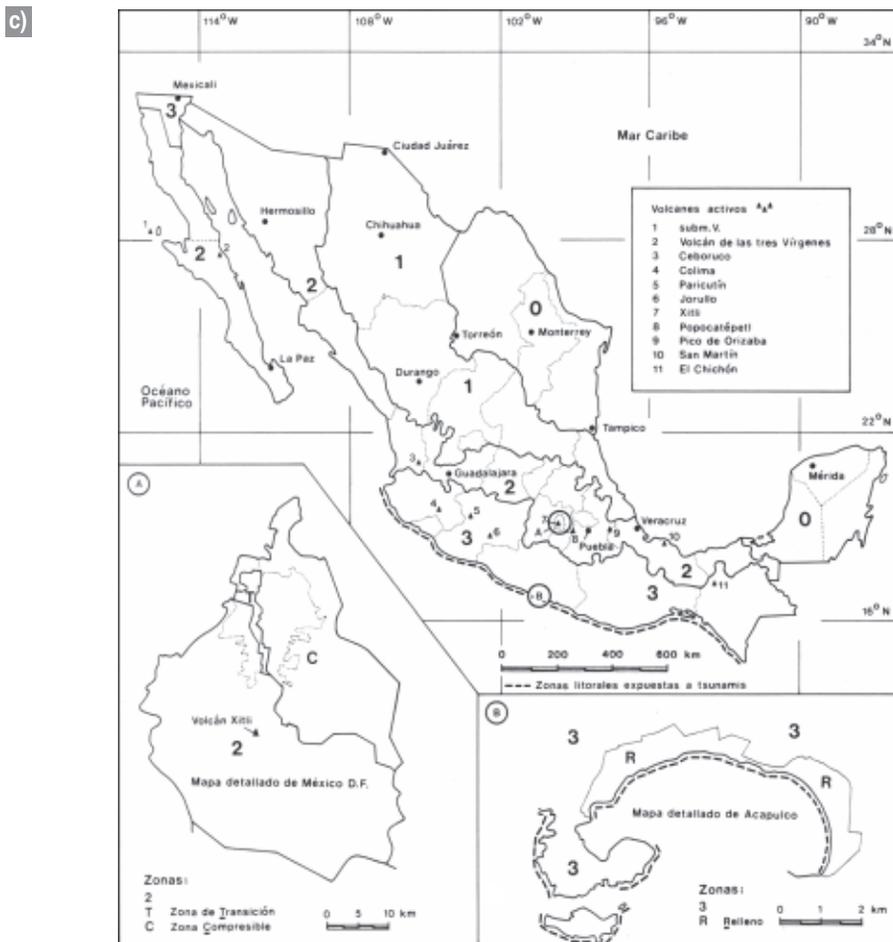
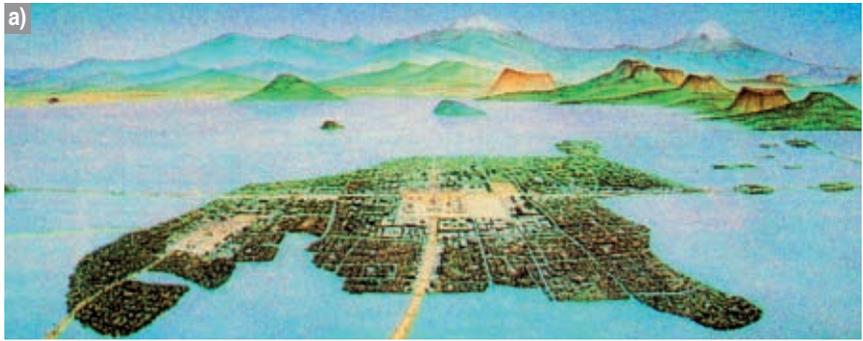
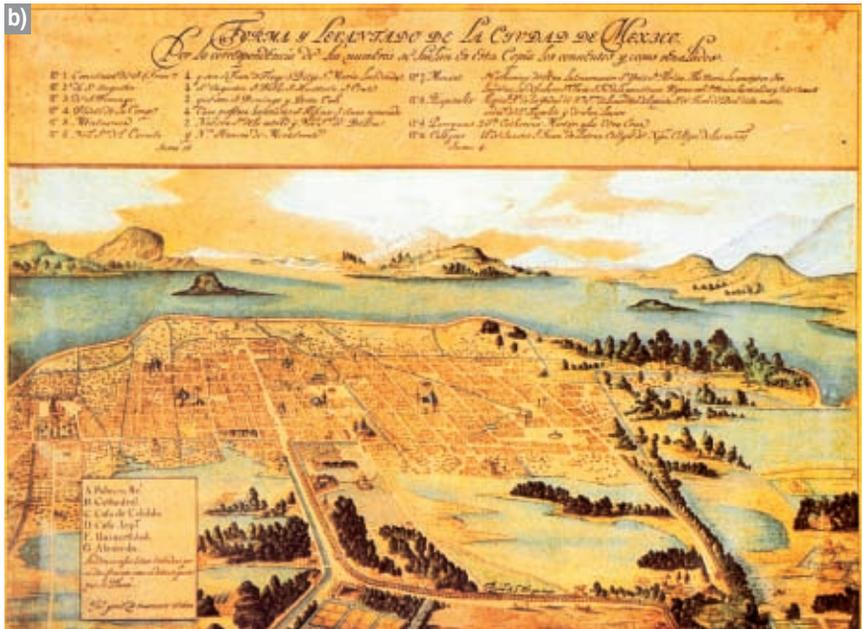
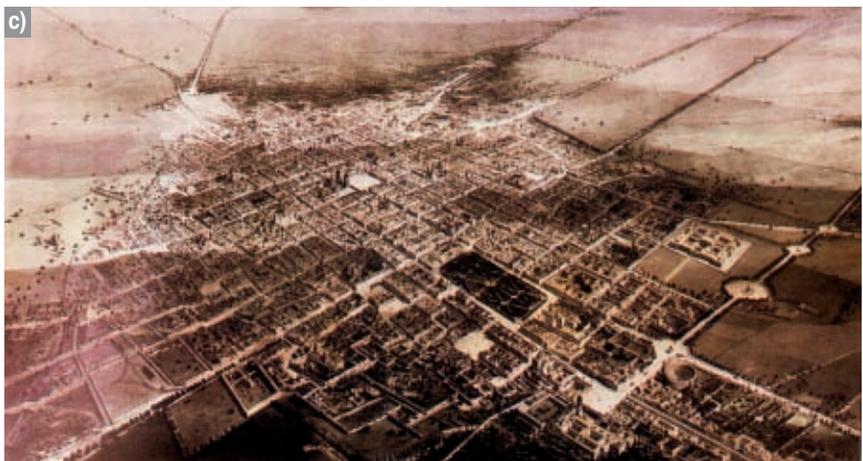
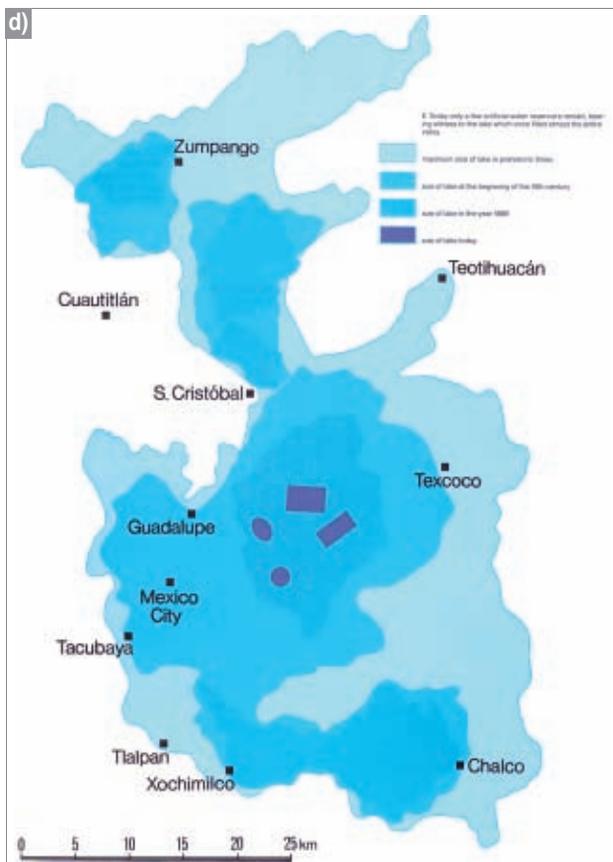
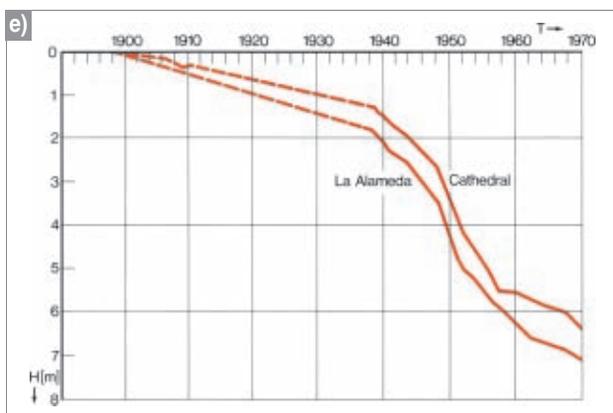
Figura 1.3. Caratteristiche del suolo di Città del Messico

- a)** La città azteca di Tenochtitlán, progenitrice di Città del Messico, nel '500; **b)** Città del Messico nel '700; **c)** Città del Messico nell'800; **d)** Le successive fasi di prosciugamento del lago Texcoco; **e)** Lo sviluppo del fenomeno della subsidenza nel '900

Città del Messico si è sviluppata sul luogo della vecchia capitale azteca situata su un'isoletta del lago Texcoco. Durante i secoli della colonizzazione spagnola si è sviluppata l'urbanizzazione del luogo e ciò ha comportato il progressivo prosciugamento del lago. Gran parte della città è venuta ad edificarsi su terreni di recente sedimentazione, particolarmente soffici. Il drenaggio via via esercitato per le esigenze idriche della popolazione ha inoltre determinato negli anni, e in particolare negli ultimi cinquanta anni in cui la città ha avuto la sua esplosione demografica, un cospicuo abbassamento del suolo (fenomeno della subsidenza) (figura 1.3).

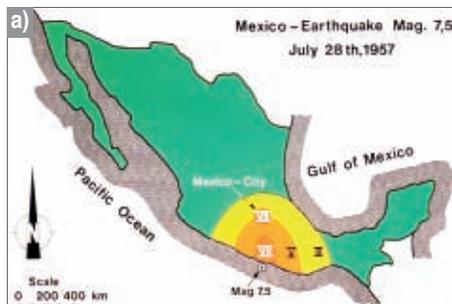
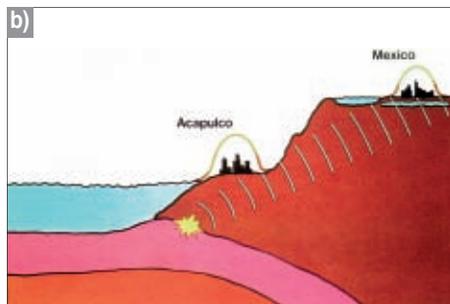
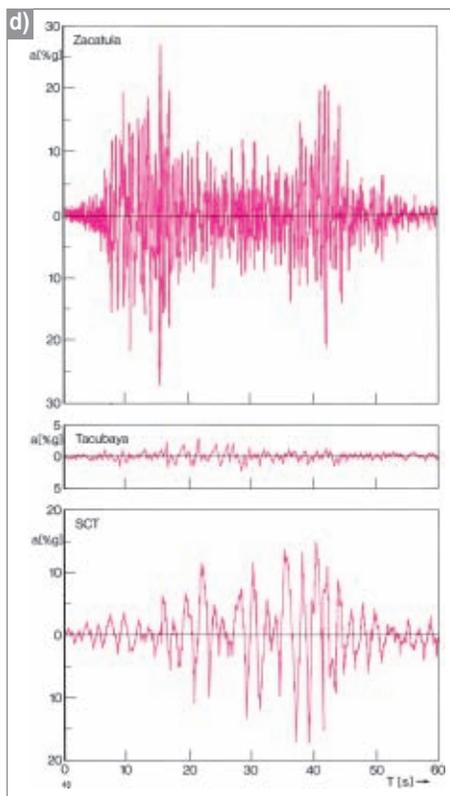
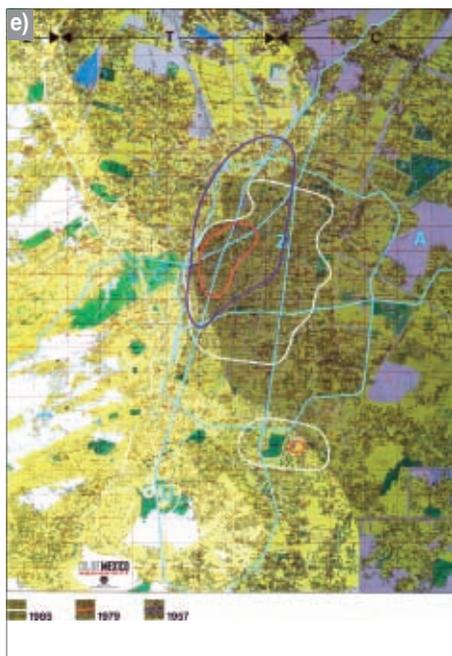
Figura 1.4. La sismicità di Città del Messico

a) L'amplificazione, a Città del Messico, dell'intensità sismica dei terremoti con epicentro in corrispondenza della costa pacifica; **b)** La propagazione delle onde sismiche dall'ipocentro dei sismi fino a Città del Messico; **c)** Il sismogramma relativo al sisma del 19/09/1985 registrato a Città del Messico nella zona a terreno soffice: si osserva come ad una prima fase ad andamento irregolare (legata all'arrivo delle onde sismiche dall'ipocentro del terremoto) segue una fase ad andamento regolare (legata all'attivazione delle oscillazioni naturali del suolo). Ciò ne spiega l'eccezionale durata (circa 3 minuti); **d)** In ordine, dall'alto in basso, i sismogrammi registrati nella zona epicentrale in prossimità della costa pacifica (Zacatula), nella zona di Città del Messico a terreno consistente (Takubaya), nella zona di Città del Messico a terreno soffice (SCT): si osserva come, nonostante la distanza (oltre 300 chilometri), l'ampiezza massima dell'accelerogramma del terreno soffice di Città del Messico sia stata comparabile a quella della zona epicentrale. Diverso invece il contenuto di frequenze a causa della dissipazione d'energia, a lunga distanza, delle onde ad elevata frequenza; **e)** Zone di massima intensità sismica, e danneggiamento, dei terremoti che hanno recentemente colpito Città del Messico. Si osserva come esse siano tutte collocate in corrispondenza della zona a terreno soffice del vecchio lago prosciugato (zona più scura); **f)** Picchi di accelerazione nelle varie zone di Città del Messico in occasione del terremoto del 19/09/1985

f) Subsoil conditions and ground movements

Subsoil	Prevailing oscillation period in seconds	Peak acceleration as a percentage of gravity
Rock	up to 0.5	1
Firm subsoil	up to 1.0	4
Transition zone T	approx. 1.0	10
Zone C, area of damage	approx. 2.0	20
Zone C, middle of valley	3.0-4.0	10

La particolarità del suolo sopra descritta fa sì che nelle zone di Città del Messico fondate sul suolo di prosciugamento l'intensità delle onde sismiche provenienti dalla zona costiera in occasione dei terremoti subisca, nonostante la notevole distanza (oltre 300 chilometri), considerevolissime amplificazioni (figura 1.4).

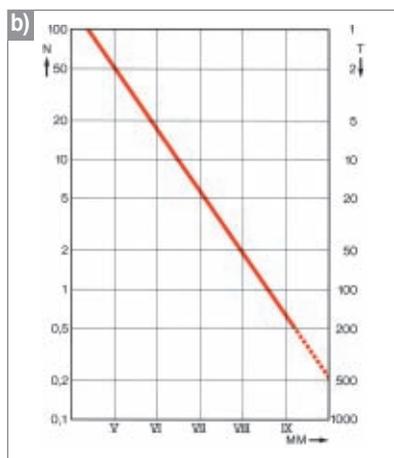
Figura 1.5
Periodi di ritorno dei terremoti
di Città del Messico

Date	Latitude (° N)	Longitude (° W)	Magnitude (Richter)	Distance from Mexico City (km)	Intensity in Mexico City, zone C (mod. Mercalli)
20th Jan. 1900	20.0	105.0	8.1	600	
16th May 1900	20.0	105.0	7.6	600	
13th Jan. 1903	15.0	98.0	8.3	520	
15th Apr. 1907	16.7	99.2	8.2	310	
26th Mar. 1908	18.0	99.0	7.7	170	VI
26th Mar. 1908	17.0	101.0	7.2	330	
30th July 1909	16.8	99.9	7.6	300	VII
7th June 1911	19.7	103.7	7.9	470	VIII
16th Dec. 1911	16.9	100.7	7.6	330	V
19th Nov. 1912	19.9	99.8	7.0	120	V
21st Nov. 1916	18.0	100.0	7.0	190	
29th Dec. 1917	15.0	97.0	7.1	560	
21st Mar. 1928	16.2	95.5	7.7	540	VI
16th June 1928	16.3	96.7	8.0	440	VI
4th Aug. 1928	16.8	97.6	7.4	330	V
8th Oct. 1928	16.3	97.3	7.8	400	
14th Jan. 1931	16.1	96.6	8.0	460	
3rd June 1932	19.8	104.0	8.4	500	
18th June 1932	19.5	103.5	8.0	450	
29th Nov. 1934	19.0	105.3	7.2	640	
23rd Dec. 1937	17.1	98.1	7.7	290	
15th Apr. 1941	18.9	102.9	7.9	410	VII
22nd Feb. 1943	17.6	101.2	7.7	290

14th Dec. 1950	17.2	98.1	7.3	280	
28th July 1957	17.1	99.1	7.7	270	VIII
11th May 1962	17.3	99.6	7.2	270	VII
23rd Aug. 1965	16.3	95.8	7.8	500	VI
2nd Aug. 1968	16.6	97.7	7.4	360	VI
30th June 1973	18.4	103.2	7.5	430	
29th Nov. 1978	16.0	96.7	7.8	500	VI
14th Mar. 1979	17.5	101.5	7.6	340	VII
24th Oct. 1981	17.8	102.3	7.3	370	V
19th Sept. 1985	18.1	102.4	8.1	360	IX
20th Sept. 1985	17.3	101.4	7.5	340	VII

a) Quadro statistico dei terremoti dell'ultimo secolo; **b)** Diagramma che evidenzia, sulla base del precedente quadro statistico, la frequenza e il periodo di ritorno dei terremoti di diversa intensità

moti violenti (terremoti rari) e di quelli medio-deboli (terremoti frequenti) (figura 1.5). L'individuazione dei periodi di ritorno è importante, come si vedrà in seguito, per stabilire le strategie di prevenzione antisismica.

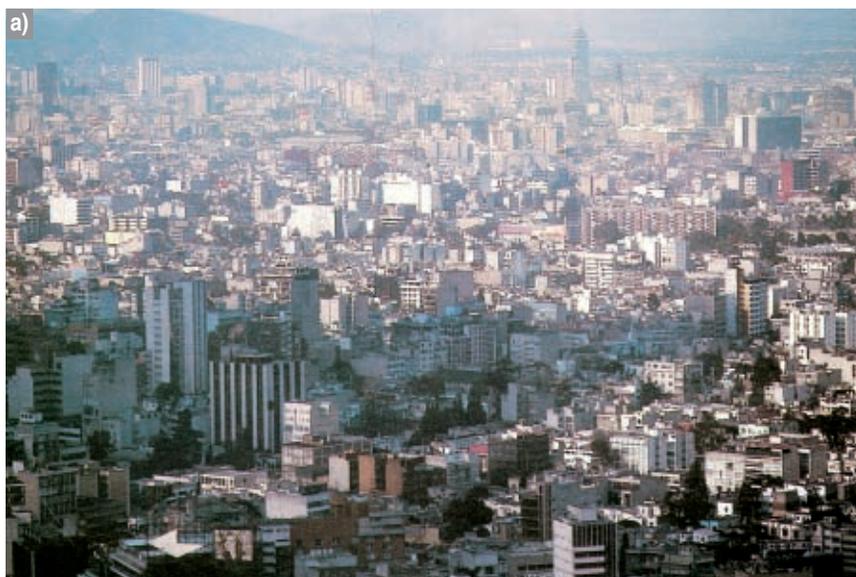
Figura 1.6
Tipologie edilizie: principali fonti di vulnerabilità e modalità di danneggiamento

Main causes of loss
(as a percentage out of a total of 330 collapsed or badly damaged buildings)

Corner building	42
Collapse of intermediate floors	40
Collapse of upper floors	38
Neighbouring buildings hitting together	15
Pronounced asymmetry of building reinforcement	15
Inadequacy of foundation structures	13
Excessive loads	9
"Soft" ground-floor structures	8
Previous earthquake damage	5
Punching through of ceiling slabs	4
Short columns	3
Previous uneven settlement	2

a) Variabilità delle tipologie edilizie di Città del Messico; **b)** Principali fonti di vulnerabilità

Città del Messico presentava una grande varietà di tipologie costruttive. Il terremoto ha colpito in maniera prevalente alcuni particolari tipi di edifici e situazioni costruttive (figura 1.6).

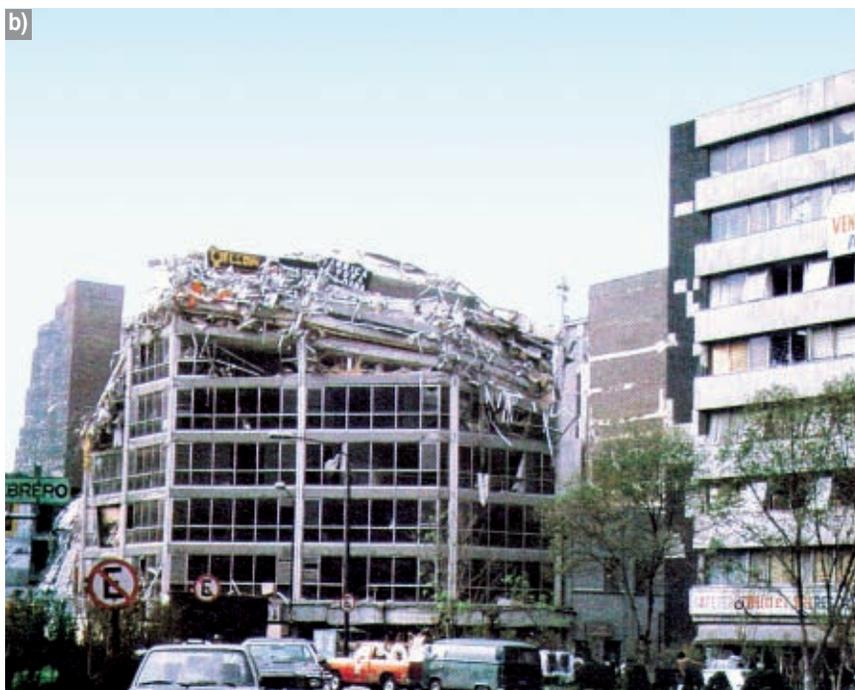
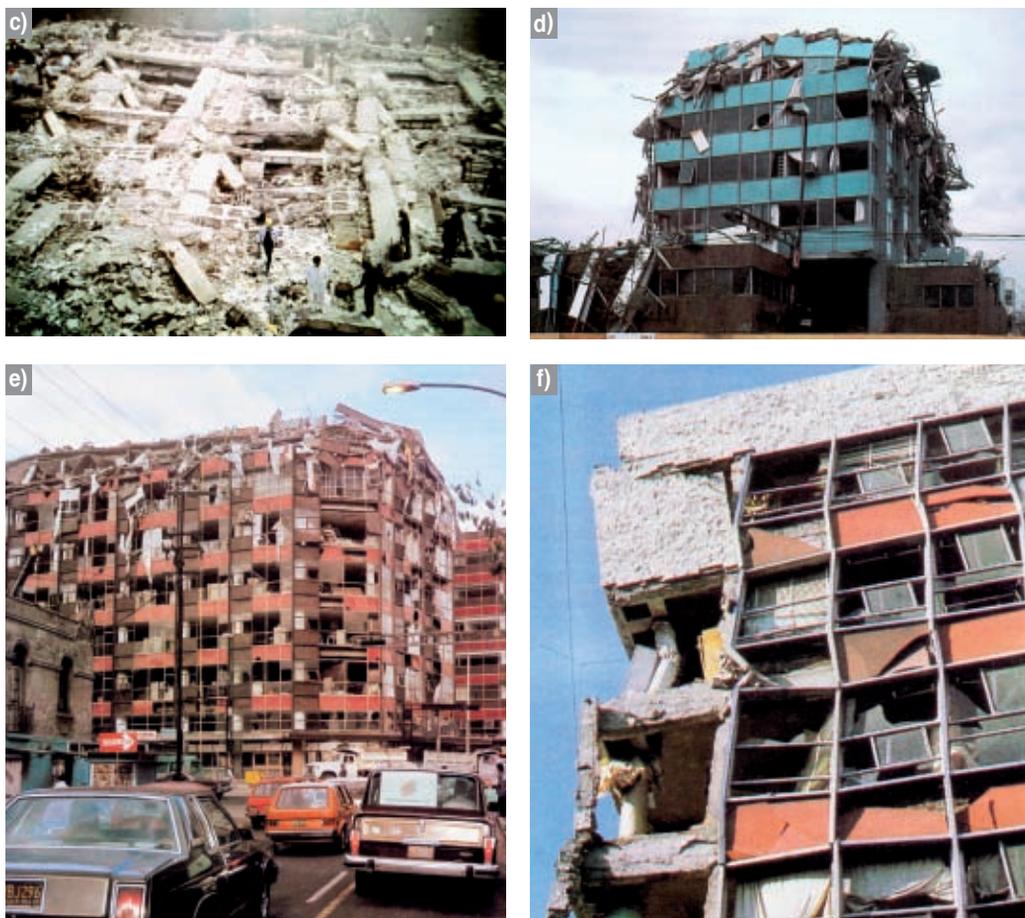
Figura 1.7. Collasso di edifici multipiano ad elevate flessibilità e masse d'impalcato

a) Sismogramma, caratterizzato da un elevato periodo di oscillazione, che ha interessato il suolo soffice di Città del Messico; **b)** Edificio multipiano caratterizzato da elevata flessibilità (a causa dell'altezza, dei pilastri radi e dell'assenza di tamponature) nonché da elevata massa (a causa dei massicci solai in c.a. a doppia nervatura e a forte spessore finalizzati a superare le elevate luci determinate dall'impianto dei pilastri) e pertanto caratterizzato da elevato periodo di oscillazione naturale. Edificio soggetto a collasso in corrispondenza dei piani alti; **c)** I solai "massicci" degli edifici della tipologia di cui alla figura b); **d), e)** Edifici e modalità di collasso analoghi a quelli di figura b); **f)** Altro caso di collasso parziale in edificio ad elevata flessibilità

Danni particolarmente gravi si sono verificati in numerosi edifici in cemento armato situati nella zona a terreno soffice e in particolare negli edifici flessibili di circa dieci piani d'altezza con pilastri fortemente distanziati fra loro, elevate masse d'impalcato e assenza di tamponature di facciata. Tali edifici, caratterizzati da un elevato valore del periodo d'oscillazione naturale, sono andati in risonanza con le oscillazioni ondulatorie del suolo subendo forti sollecitazioni. La loro altezza ha altresì contribuito all'attivazione di modi di vibrare "superiori" con oscillazioni a serpentina e collasso a taglio in corrispondenza di piani elevati (intorno al settimo piano) (figura 1.7).

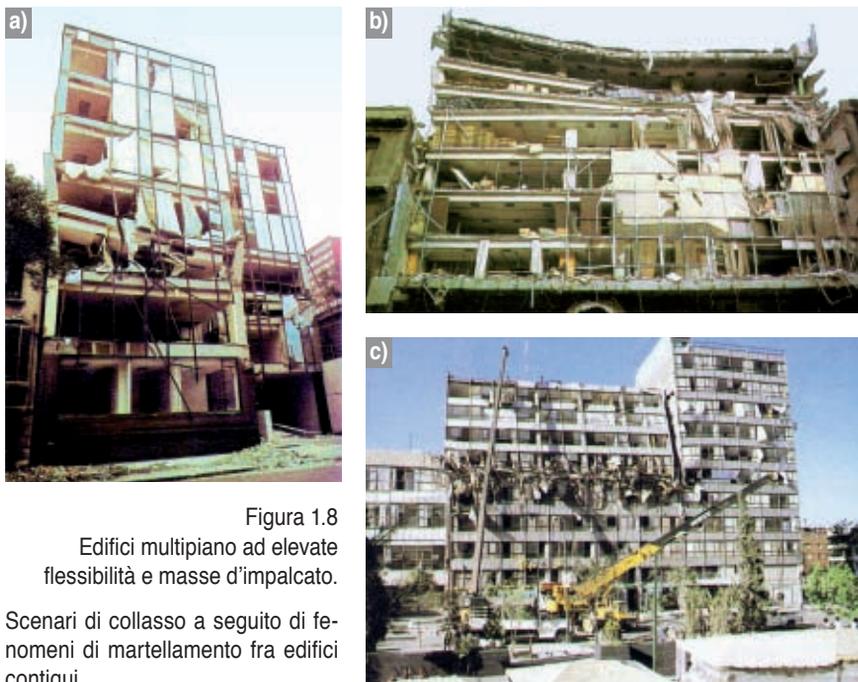
Figura 1.8
Edifici multipiano ad elevate
flessibilità e masse d'impalcato.

Scenari di collasso a seguito di fenomeni di martellamento fra edifici contigui

In diversi casi la presenza, in adiacenza, di altri edifici non sufficientemente distanziati da quelli assai flessibili precedentemente indicati ha determinato gravi fenomeni di martellamento (figura 1.8).

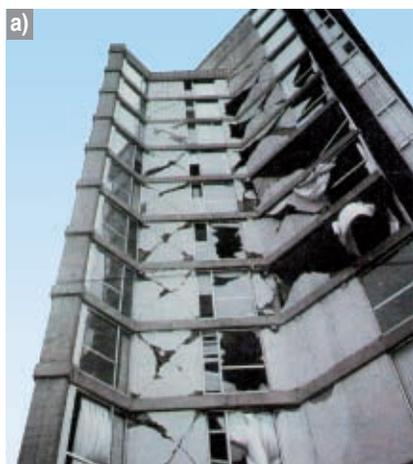
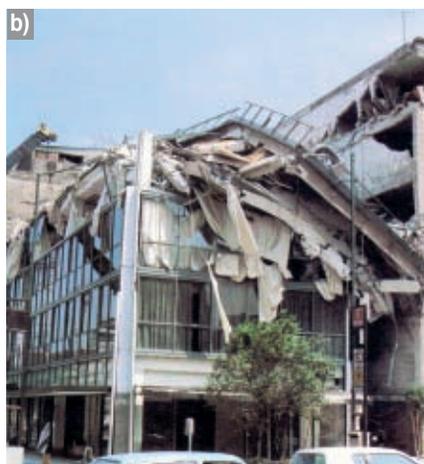
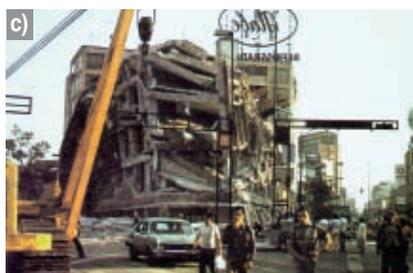
Figura 1.9

Crolli e danneggiamenti indotti da moti torsionali in fabbricati a pianta non regolare o eccentricamente vincolati ad edifici adiacenti

a) Forte danneggiamento in edificio a pianta non regolare; **b)** Collasso per torsione in edificio con contatto eccentrico con gli edifici adiacenti; **c)** Collasso di edificio “d’angolo” all’estremità di una stecca di fabbricati

Un'altra importante fonte di danneggiamento è risultata costituita dalla presenza di dissimmetrie o non regolarità in pianta, quali situazioni di contatto eccentrico con edifici contigui o piante di forma non regolare, con i conseguenti movimenti torsionali indotti nei fabbricati (figura 1.9).

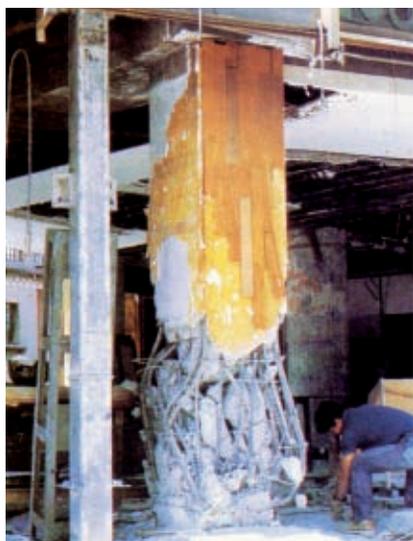
Figura 1.10

Collasso in pilastro per “esplosione” del calcestruzzo e delle barre longitudinali soggetti a schiacciamento e non sufficientemente confinati dalle staffe

La qualità della fattura del cemento armato (qualità del calcestruzzo, distribuzione e quantità delle armature), anche se nel complesso è risultata accettabile, a volte non è stata del tutto adeguata (figura 1.10).
