RIFACIMENTO PROSPETTI

DI EDIFICI CONDOMINIALI

PROBLEMATICHE PROGETTUALI ED ESECUTIVE
CON GIURISPRUDENZA

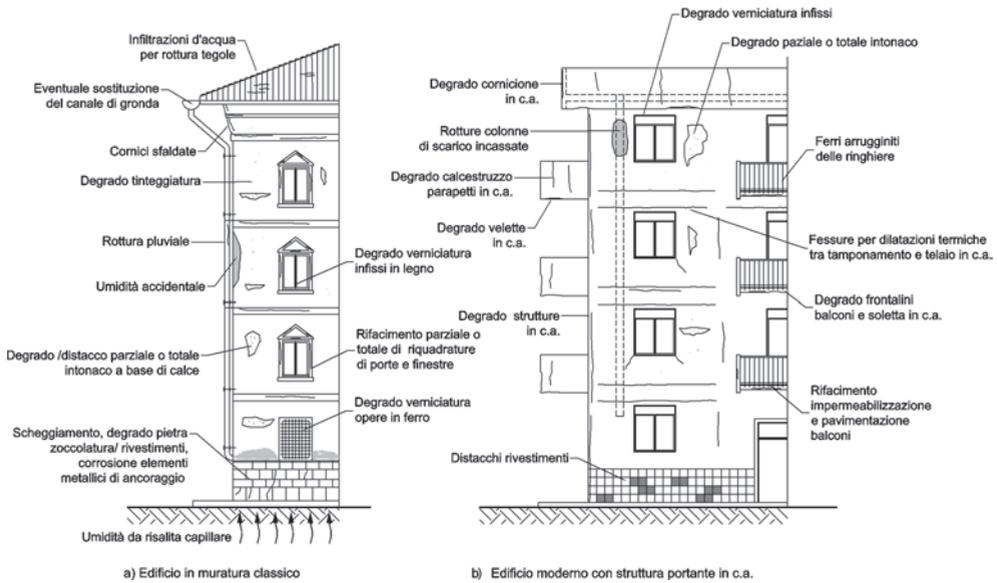
Figura 1.1. Aspetti che si possono presentare nel rifacimento dei prospetti in edifici esistenti in muratura portante e di recente costruzione con struttura intelaiata in c.a.

Gli interventi come si vedrà in seguito non riguardano il solo rifacimento degli intonaci degradati, ma possono prevedere anche (figura 1.1):

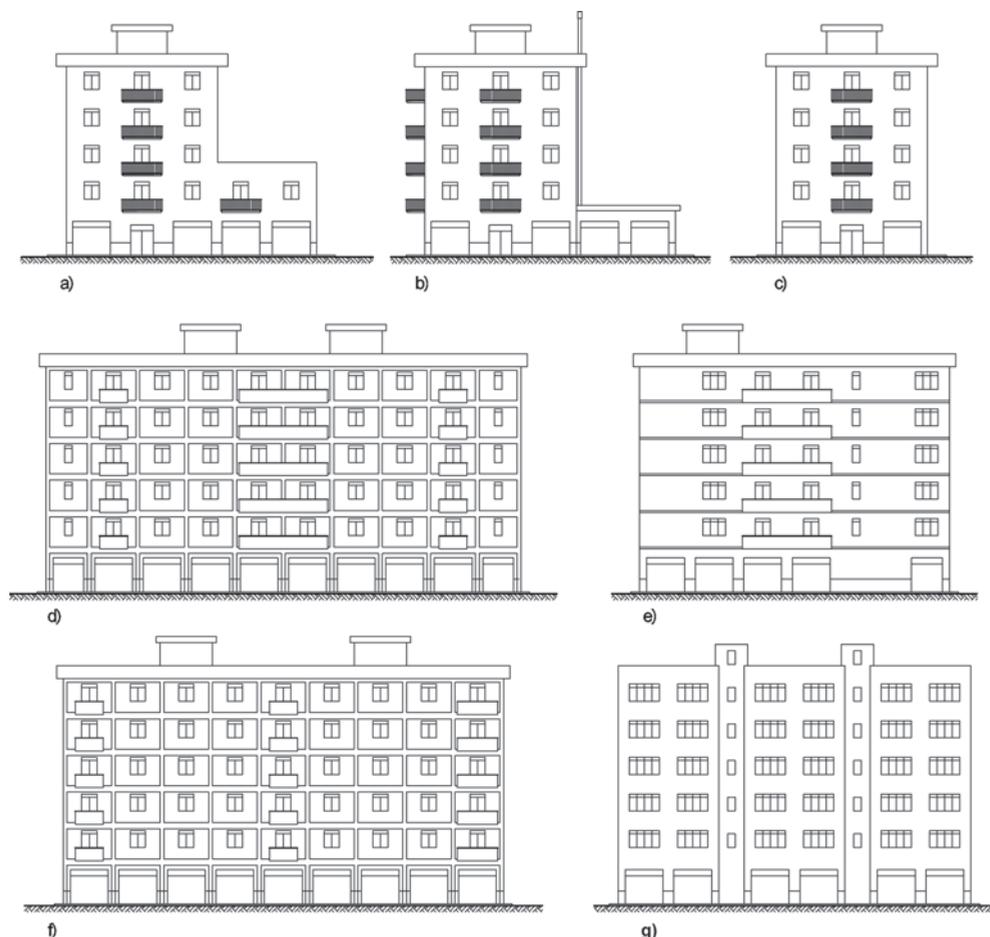
Figura 1.2. Esempi tipici di edifici condominiali con struttura intelaiata in c.a.

Nella figura 1.2 sono illustrate in maniera schematica alcune tipologie di edifici condominiali; come si può notare gli interventi possono riguardare:

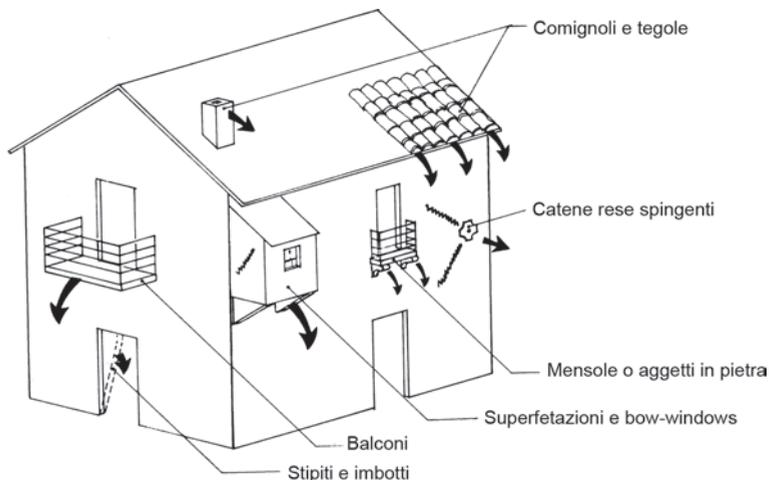
Figura 1.3. Danni da sisma ad elementi non strutturali di un edificio
(fonte: AA.VV., Gavarini C. (coord.), *Costruzioni e terremoto*, Esa, Roma, 1983)

Nella figura 1.3 sono evidenziati ulteriori danni sempre in rapporto prevalente con la qualità della struttura muraria¹, riguardanti balconi e bow-windows, mensole e oggetti in pietra, comignoli e tegole di copertura, stipiti ed imbotti in pietra, etc.

Nella figura 1.3 è evidenziato anche il danno provocato da catene esistenti ma rese spingenti per l'azione localizzata sulle testate.

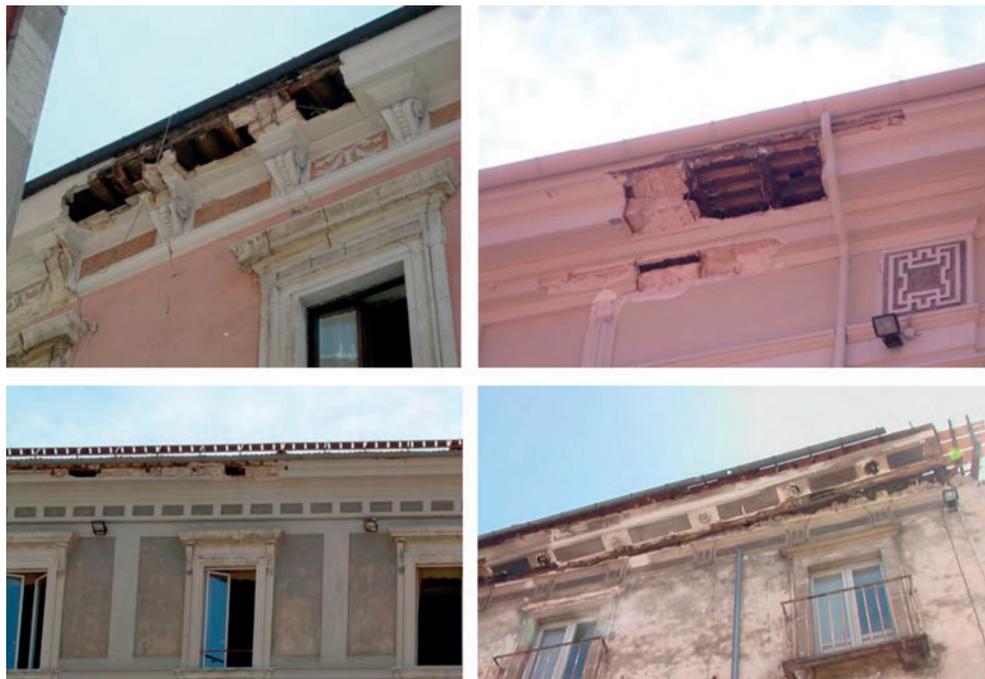
Figura 1.4. Danni a cornicioni durante il sisma dell'Abruzzo del 2009

Il danno è più frequente quando i cornicioni sono realizzati mediante pannelle in laterizio poggiate su una intelaiatura metallica. Spesso la vulnerabilità è acuita dalla vetustà e da problemi di infiltrazioni d'acqua.

Il danno si può verificare già a partire da bassi livelli di eccitazione soprattutto in presenza di degrado. Il rischio connesso è quello di ferimento o di intralcio alle vie di fuga.

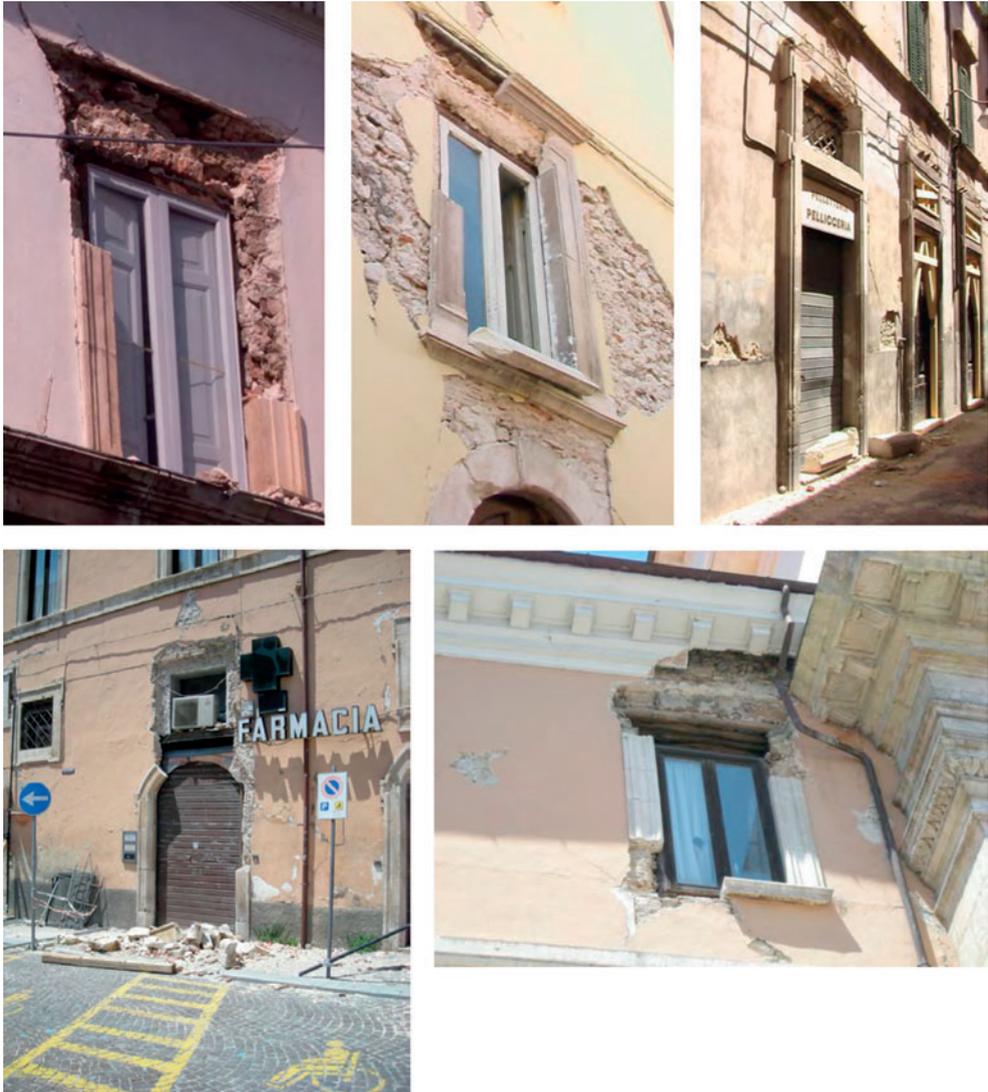
Figura 1.5. Danni a cornici di finestre e portali durante il sisma dell'Abruzzo del 2009
(fonte: *Linee guida per la riduzione della vulnerabilità di elementi non strutturali, arredi e impianti*, giugno 2009)

Il danno riscontrato, prodotto dal sisma, riguarda porzioni di cornici di finestre e portali in genere realizzati con elementi lapidei o strucchi.

Il danno si può verificare già a partire da bassi livelli di eccitazione soprattutto in presenza di degrado. La caduta di tali elementi seppur di limitate dimensioni può provocare rischio per le persone.

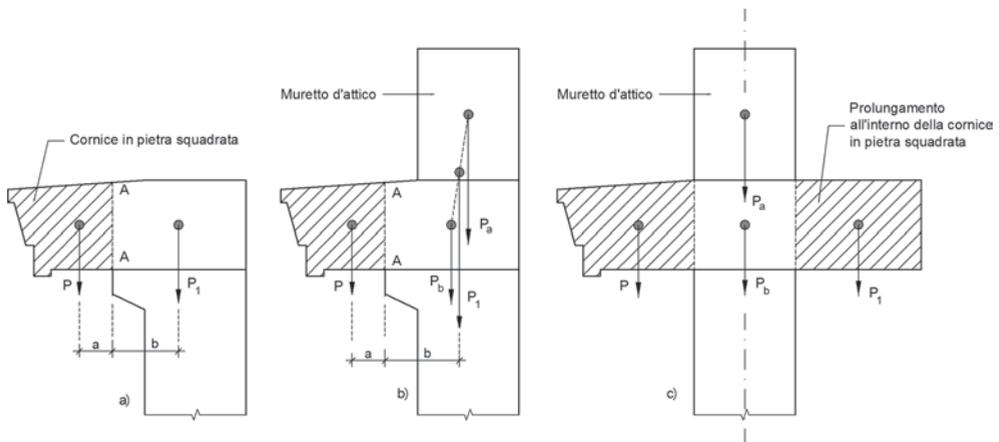
Figura 1.6. Stabilità dei cornicioni di coronamento degli edifici in muratura portante tradizionali

$$P \cdot a \leq \frac{1}{2} P_1 \cdot b$$

Il valore del momento resistente o equilibrante può essere incrementato prolungando il concio che forma la cornice così da farlo sporgere all'interno, tra soffitto e tetto, creando una massa simmetrica (figura 1.6.c) in modo tale che $P \approx P_1$. Si può ridurre il peso P facendo sporgere all'esterno lastre di piccolo spessore poco pesanti e realizzando le rimanenti strutture che completano il cornicione con materiale leggero.

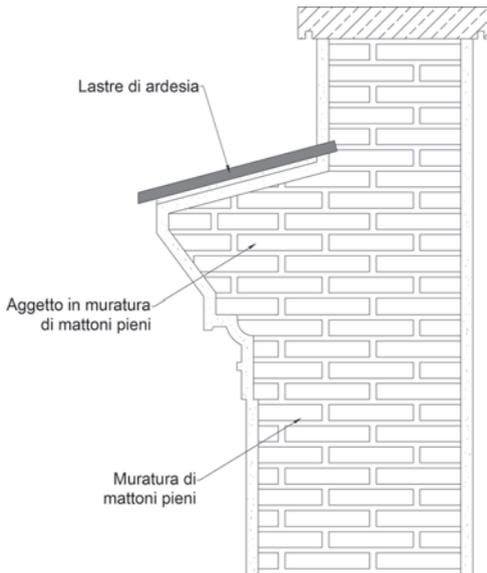
Figura 1.7
Esempio di cornicione poco sporgente realizzato con aggetto di muratura di mattoni pieni

a) cornicione interamente in muratura specie nei casi di piccoli aggetti, facendo sporgere i mattoni pieni (figure 1.7 e 1.8);

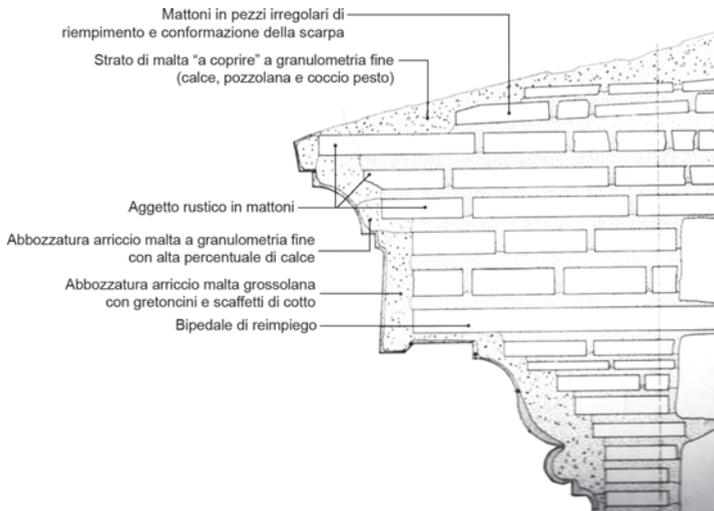
Figura 1.8
Esempio di cornicione in laterizi in un edificio in muratura portante. Conservatorio di Caterina della Rosa, Roma (fonte: *Manuale del recupero del Comune di Roma*, Dei, Roma 1989)

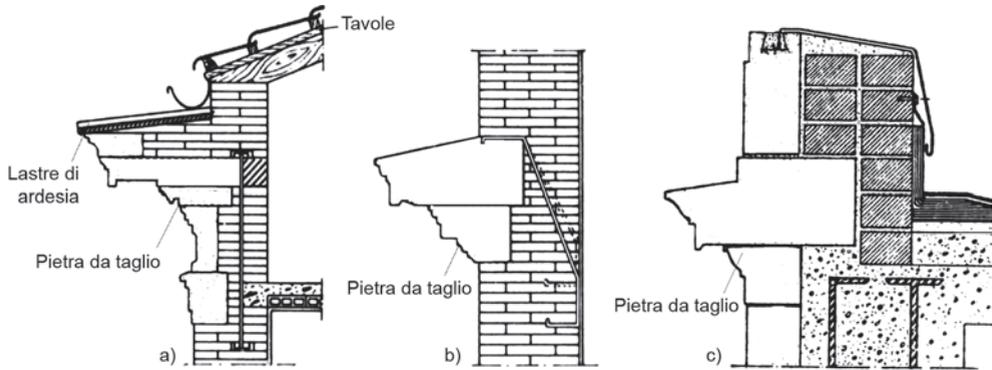
Figura 1.9. Esempi di tipologie di cornicioni di edifici in muratura portante realizzati con conci sagomati in pietra da taglio incastrati nella muratura e ancorati anche con elementi metallici

- b) cornicione realizzato con conci di pietra squadrata o sagomata incastrati nella muratura portante; per la stabilità, in certi casi, i conci sono ancorati alla muratura perimetrale anche con elementi metallici (figura 1.9);

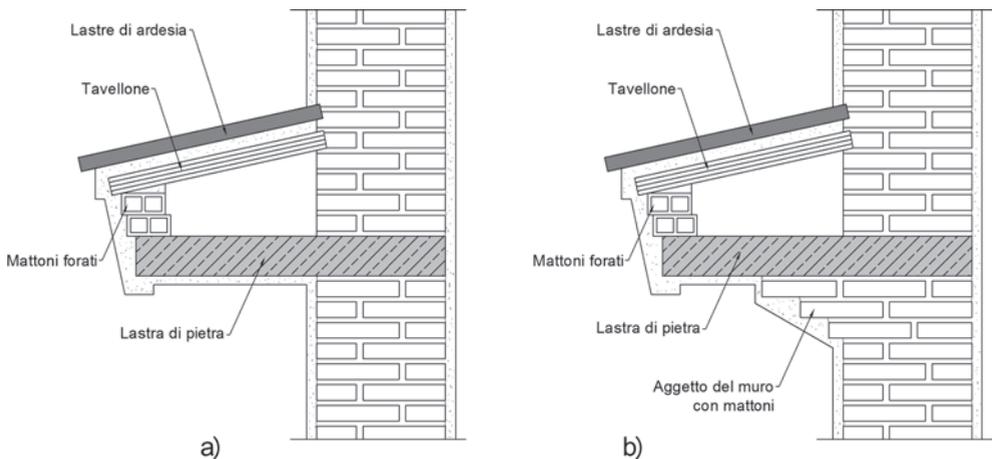
Figura 1.10. a) esempio di cornicione di edificio in muratura portante alleggerito sostenuto da lastra di pietra incastrata nella muratura; b) lastra in pietra su aggetto del muro in mattoni pieni

- c) cornicione sorretto da lastra in pietra incastrata nella muratura. La tecnica costruttiva può prevedere di ridurre la lunghezza della lastra con la realizzazione di una mensola sottostante in muratura di mattoni pieni aggettanti (figura 1.10);

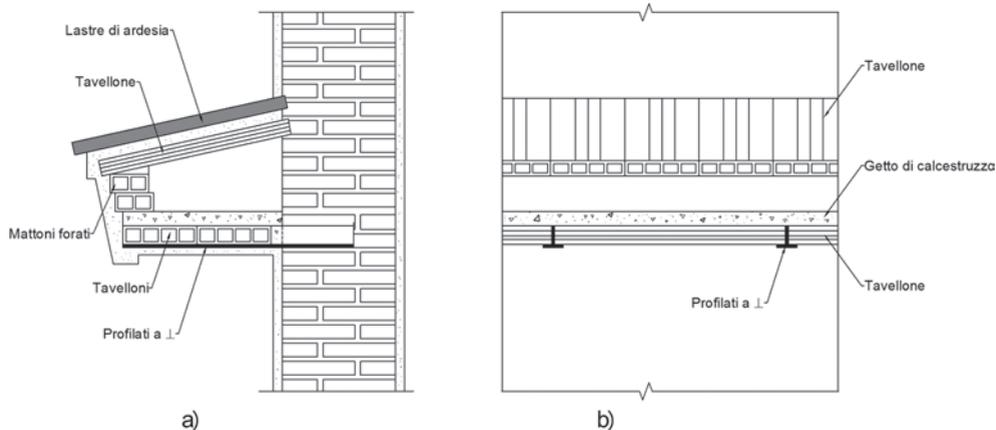
Figura 1.11. Esempio di cornicione di edificio in muratura portante realizzato con sbalzo sostenuto da profilati a \perp .

d) cornicione sostenuto da mensole, realizzate con profilati a I o a \perp o a I e tavelloni con massetto in calcestruzzo, incastrate nella muratura (figure 1.11 e 1.12);

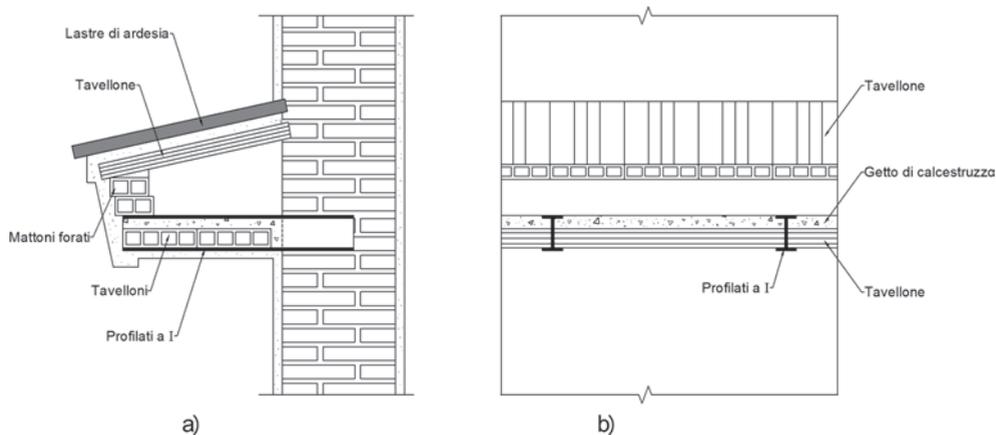
Figura 1.12. Esempio di cornicione di edificio in muratura portante realizzato con sbalzo sostenuto da profilati a I.

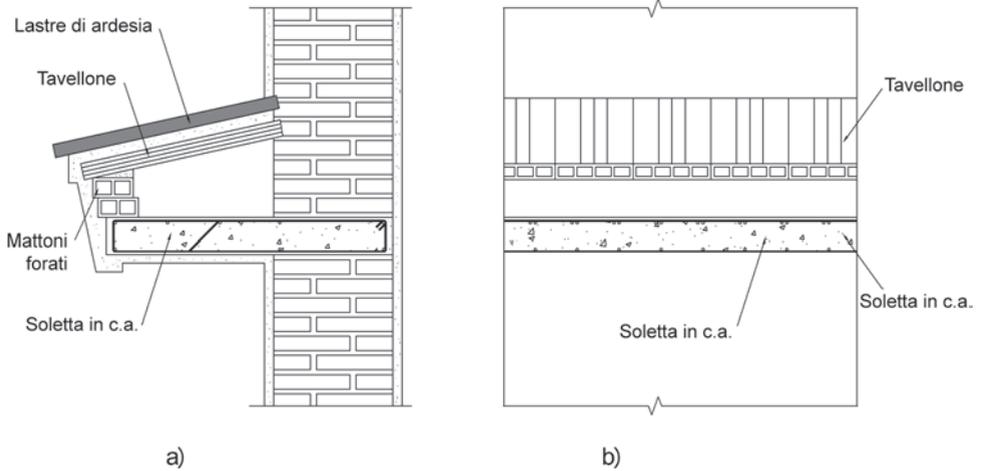
Figura 1.13. Esempio di cornicione di edificio in muratura portante realizzato con soletta a sbalzo in c.a. incastrata nella muratura

- e) cornicione sorretto da soletta in c.a. Si possono avere solettine in c.a. che sostengono murretti di mattoni pieni o forati costruiti all'estremità dello sbalzo. Tali solette costruite con il calcestruzzo dell'epoca sono armate con ferri lisci e sottili, oggi non di rado completamente corrosi a causa del degrado del calcestruzzo (figure 1.13 e 1.14); nella figura 1.15 è riportato un sistema costruttivo complesso a mensola in c.a. e conci di pietra squadrata.

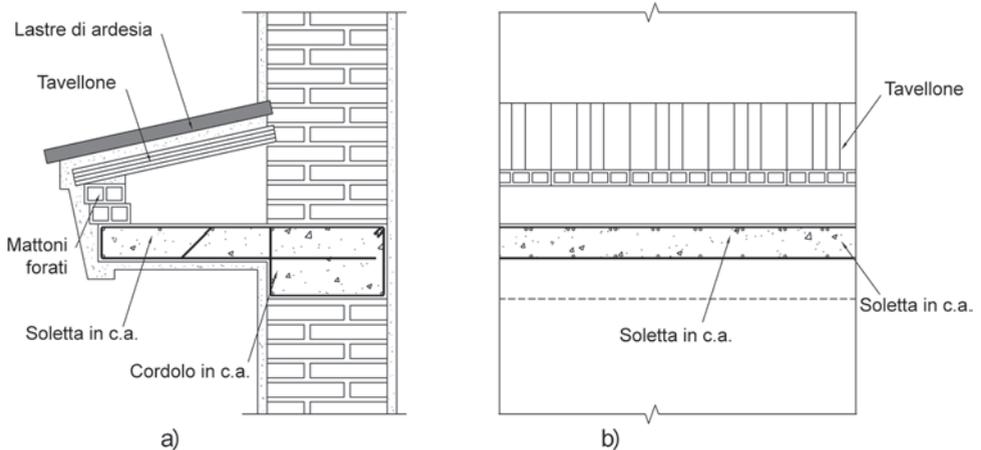
Figura 1.14. Esempio di cornicione di edificio in muratura portante realizzato con soletta a sbalzo in c.a. incastrata nel cordolo

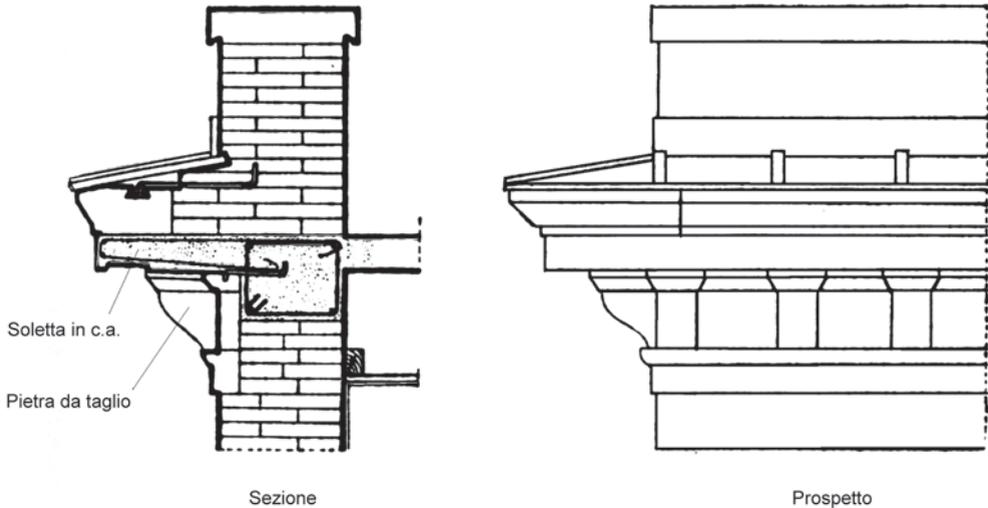
Figura 1.15. Esempio di cornicione di edificio in muratura portante realizzato con soletta in c.a. incastrata nel cordolo e con conci sagomati in pietra da taglio ancorati con elementi metallici

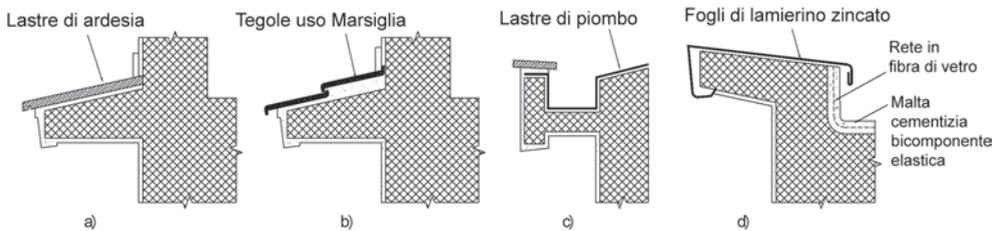
Figura 1.16. Sistemi di protezione di strutture in aggetto riscontrabili in edifici esistenti in muratura o in c.a. (fonte: Caleca L., *Architettura tecnica*. Dario Flaccovio, Palermo 1992, rielaborazione)

Nella figura 1.16 sono illustrate alcune tecniche moderne e tradizionali utilizzate per la protezione degli aggetti che si possono riscontrare negli edifici esistenti. Nell'edilizia normale, con riferimento alla figura 1.16.c, le lastre di piombo non sono più usate, ma è molto impiegata invece la malta cementizia bicomponente elastica con annegata fibra di vetro, rivestimento che si presta ad essere facilmente modellato e adattabile a varie circostanze.

Il completo rivestimento degli aggetti come i cornicioni in c.a. con fogli di lamierino zincato o di rame non è indicato poiché si generano alte temperature che possono contribuire al degrado del calcestruzzo per effetto dell'alternarsi delle temperature più basse nel periodo notturno, quindi troppa protezione non si dimostra vantaggiosa.

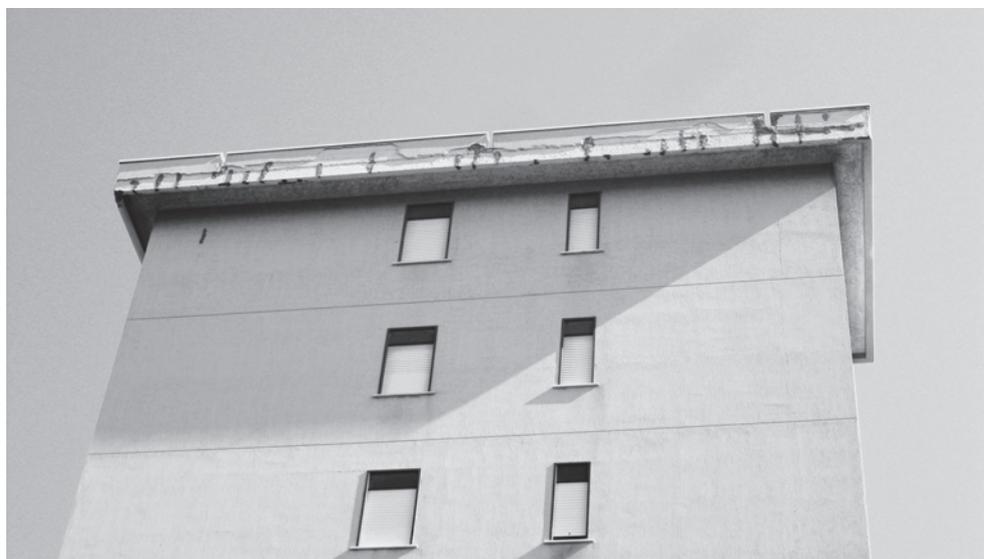
Figura 1.17. Intervento urgente in un cornicione di un edificio in c.a.

- eliminazione delle parti di calcestruzzo soggette a spalling;
- spazzolatura veloce del ferro affiorante, non sempre messo a nudo, nell'area soggetta a spalling;
- applicazione del prodotto passivante;
- ricoprimento con malta antiritiro.

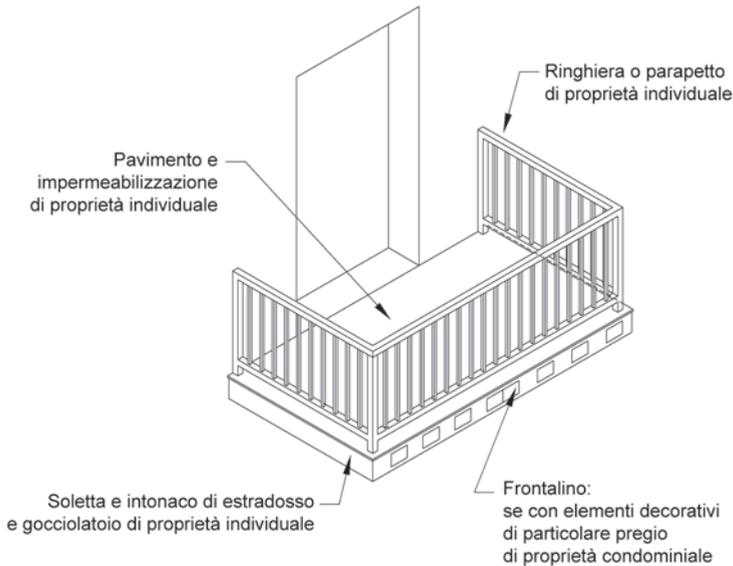
Figura 1.24. Parti del balcone aggettante di proprietà condominiale e individuale

Nella figura 1.24 sono indicate le parti di un balcone aggettante di proprietà condominiale e di proprietà privata. Aspetti questi molto importanti per le competenze durante gli interventi di manutenzione straordinaria che necessitano i balconi per effetto del degrado del calcestruzzo armato e corrosione delle armature e di conseguenza degli intonaci che li rivestono.

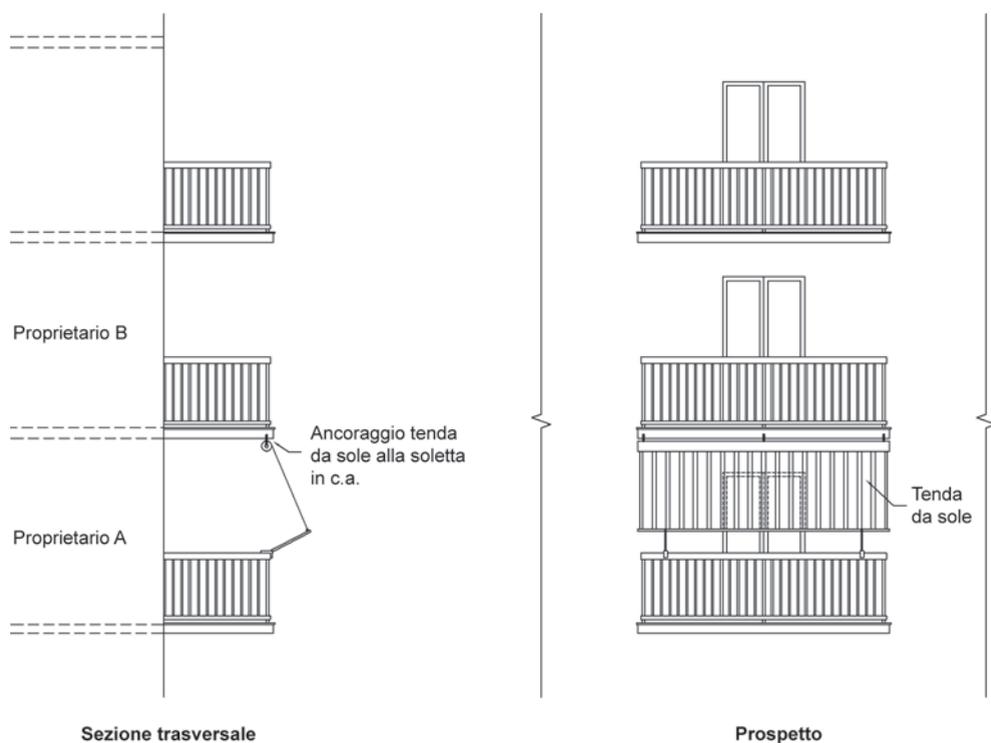
Figura 1.25. Ancoraggio di tende da sole in balconi aggettanti

Non è escluso che la collocazione della tenda da sole mediante tasselli, quindi l'uso di trapani e martelli per l'infissione del tassello, possa arrecare danno all'intonaco in prossimità del frontalino favorendone la caduta verso il basso o incrementando il degrado già in atto (figura 1.25).

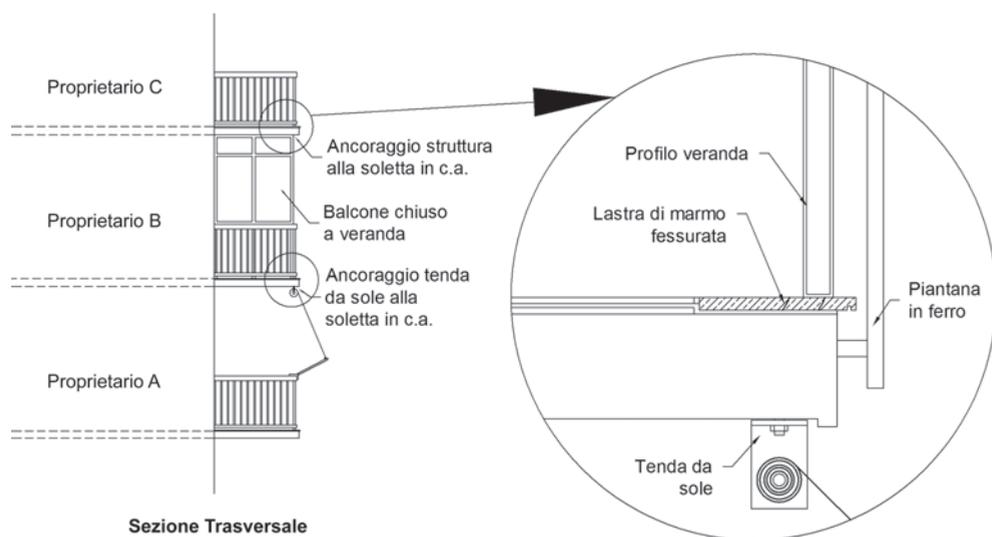
Figura 1.27. Problematiche di manutenzione straordinaria per i balconi aggettanti chiusi a veranda

- taglio a filo della veranda della parte esterna di lastra di marmo danneggiata e sua sostituzione con una lastra integra ancorata con tasselli alla soletta in c.a.; per evitare le infiltrazioni d'acqua deve essere ben fatta la sigillatura tra le due parti della lastra;
- sovrapposizione di scossalina metallica fissata alla veranda per la copertura della lastra di marmo danneggiata;
- sovrapposizione di nuova porzione di lastra di marmo su quella preesistente danneggiata.

La soluzione *a)* è costosa perché richiede il ponteggio per potere lavorare in posizione ottimale soprattutto per il taglio con disco della lastra di marmo lesionata; con il ponteggio montato il rifacimento del frontalino non presenta particolari difficoltà esecutive perché la rimozione della parte esterna della lastra di marmo può causare danni all'intonaco.

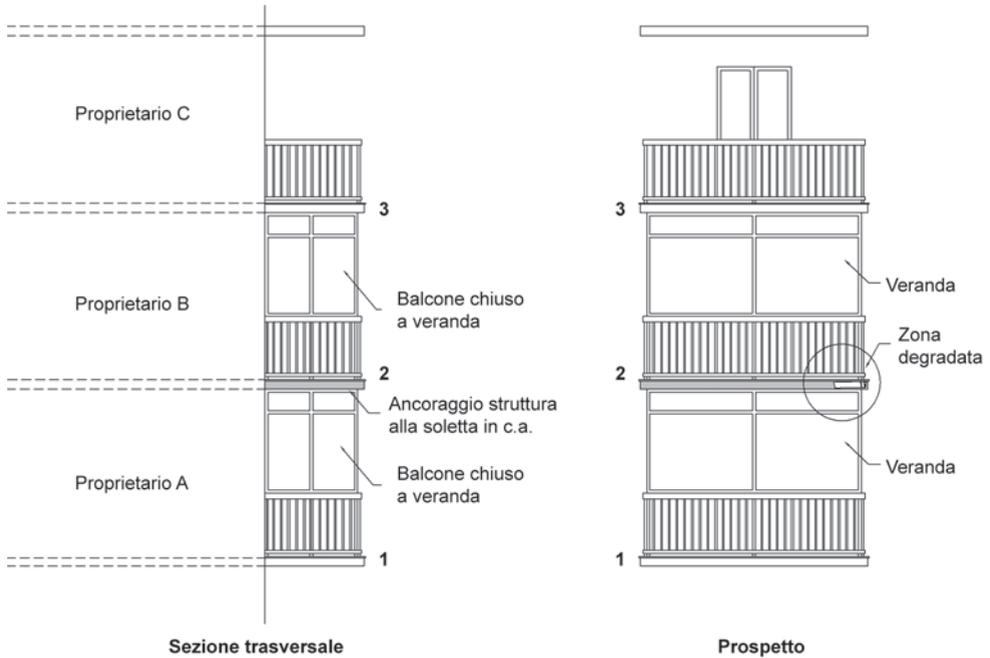
Figura 1.28. Problematiche particolari di manutenzione straordinaria per i balconi aggettanti chiusi a veranda superiormente e inferiormente

Un altro aspetto che si può presentare è l'intervento sulla soletta in c.a. soggetta a corrosione dell'armatura inferiore e a fenomeni di spalling del calcestruzzo; con riferimento alle figure 1.28 e 1.29, si ha un stato di degrado del calcestruzzo della soletta nel balcone aggettante 2 ad uso dell'appartamento del proprietario B, delimitato però dalle verande superiore (costruita dal proprietario B) e inferiore (costruita dal proprietario A).

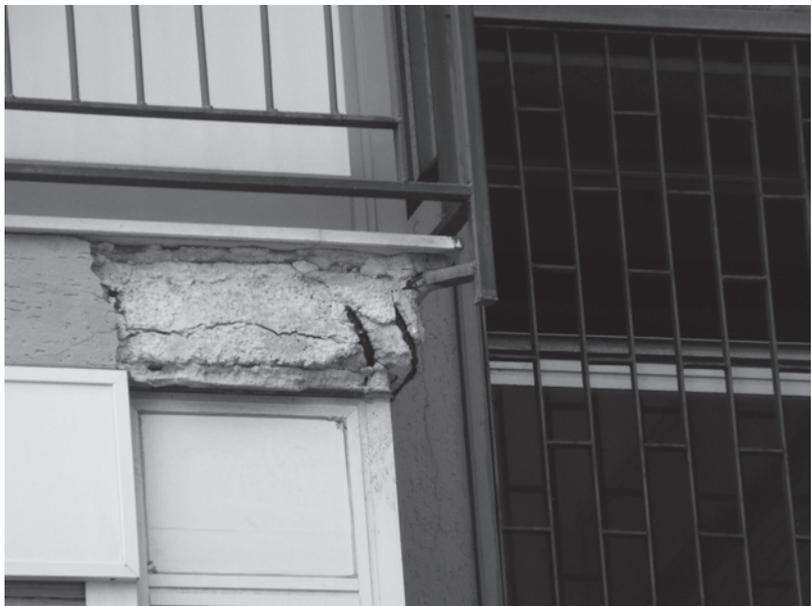
Figura 1.29
Degrado
del calcestruzzo
del frontalino
della soletta di un
balcone aggettante
chiuso a veranda
superiormente ed
inferiormente

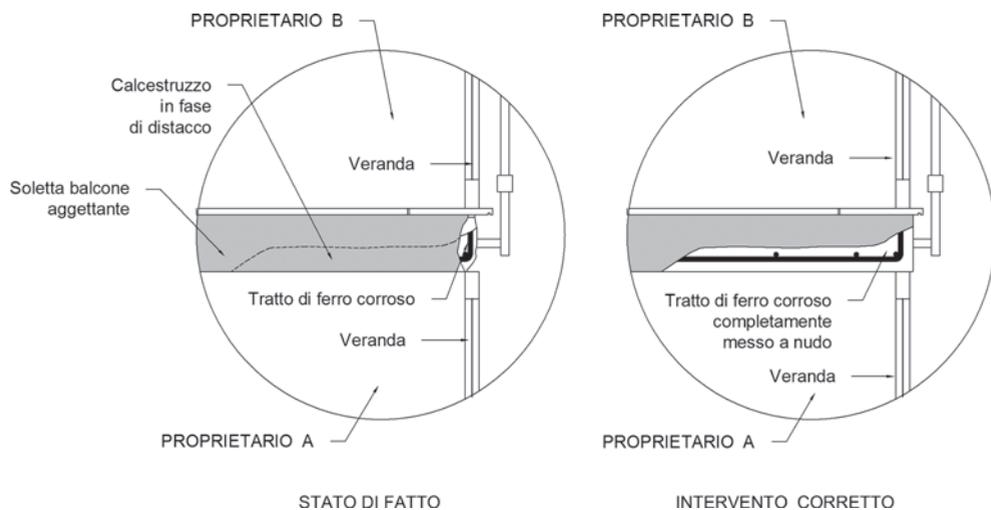
Figura 1.30. Intervento corretto per il risanamento del calcestruzzo della frontali della soletta in c.a. di un balcone aggettante chiuso a veranda superiormente ed inferiormente

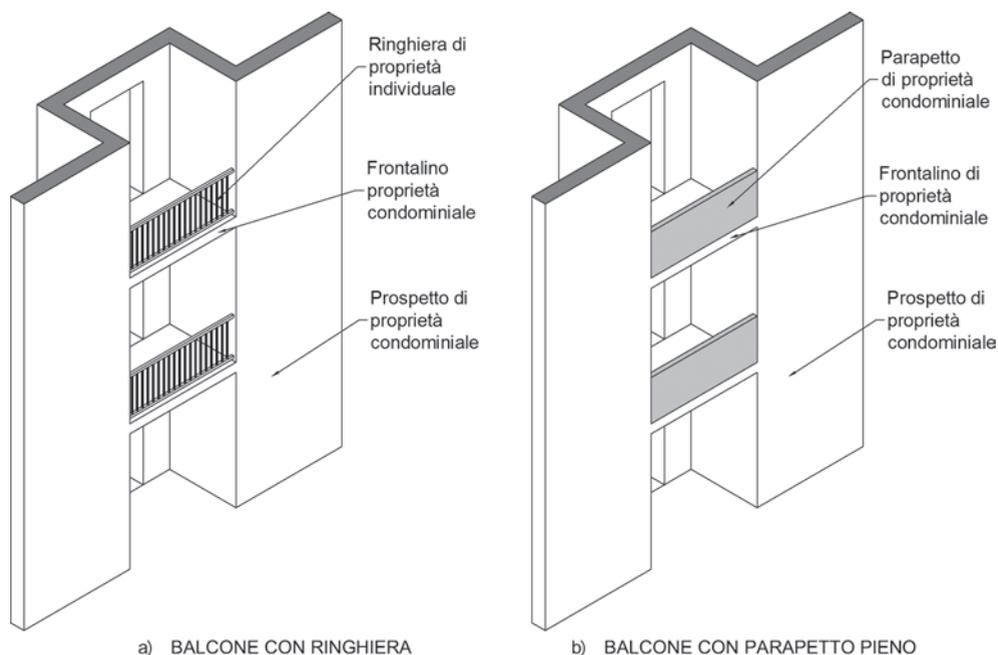
Figura 1.31. Tipologie di parapetti per balcone incassato: a) balcone delimitato da ringhiera; b) balcone delimitato da parapetto pieno in muratura o in c.a.

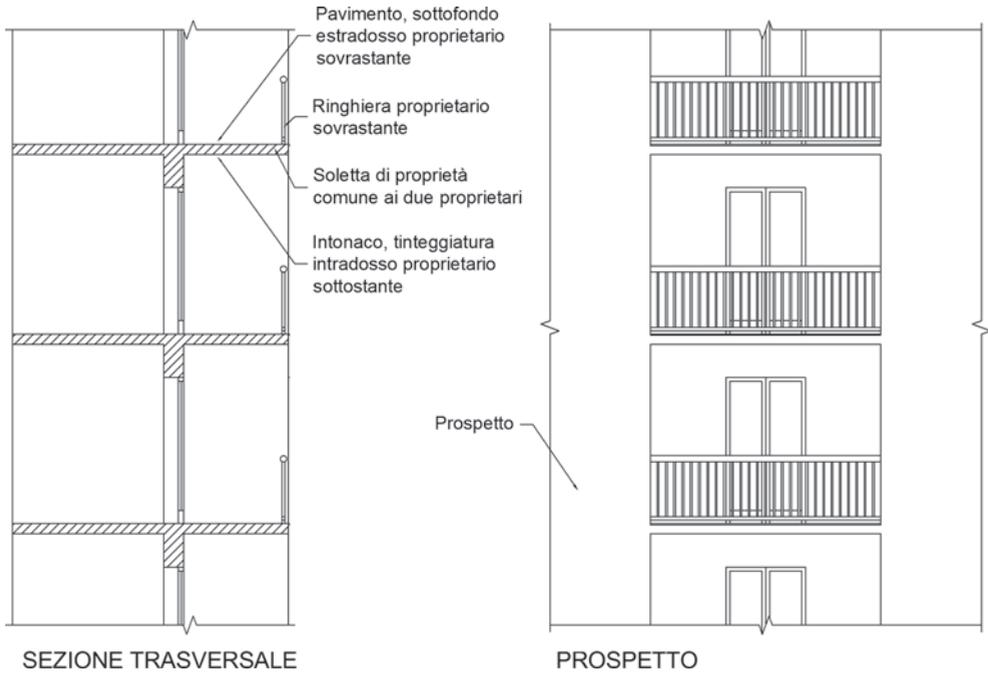
Figura 1.32. Competenze sulle parti del balcone incassato riguardo agli interventi di manutenzione ordinaria e straordinaria

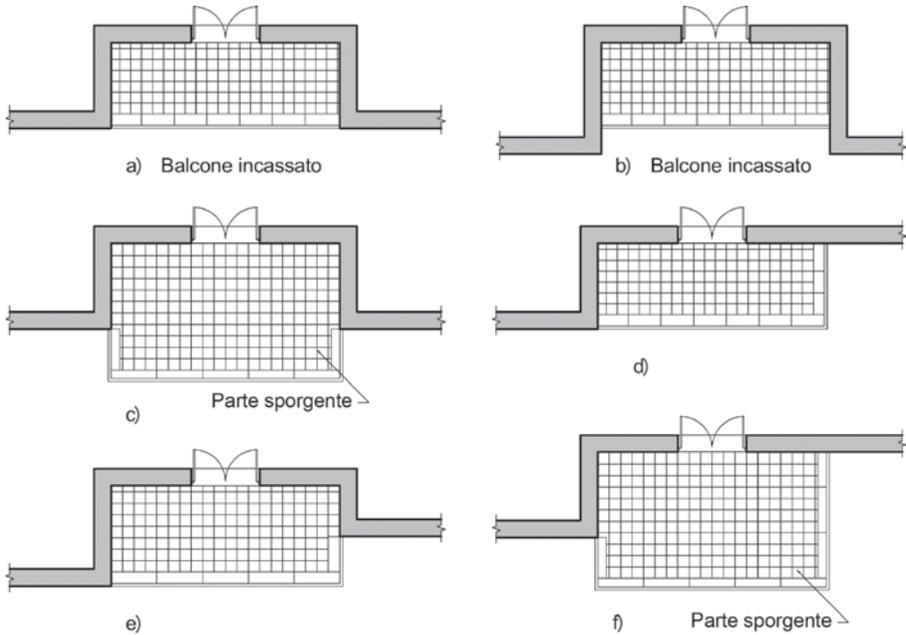
Figura 1.33. Tipologie di balconi incassati o parzialmente incassati
