FABIO CARRIA

IL RINNOVO DELLE FACCIATE

NUOVI RUOLI DELL'INVOLUCRO EDILIZIO

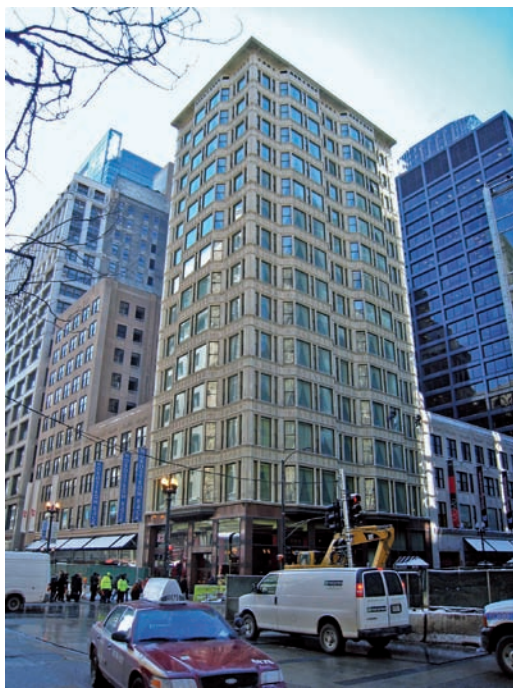
Figura 1.6
Reliance Building
di D.H. Burnham & Company del 1895

La prima costruzione residenziale alta di Chicago, con telaio in acciaio a vista sull'esterno, è il Reliance Building di D.H. Burnham & Company del 1895 (figura 1.6), il quale ha pareti non portanti inserite nella maglia del telaio. La concezione strutturale in questo caso è fondata sull'impiego del telaio a nodi semirigidi con collegamenti ottenuti tramite bullonatura, come nel Fisher Building di Burnham & CO del 1896 (figura 1.7).

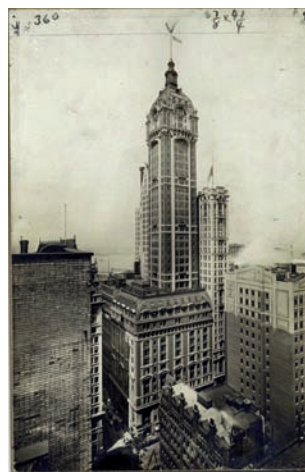
Figura 1.8
Il Singer Building di New York
di E. Flagg del 1908

Il Singer Building di New York di E. Flagg del 1908 (figura 1.8) è l'edificio residenziale più alto del mondo (187 m), realizzato con un telaio in acciaio controventato agli angoli da tiranti e puntoni incrociati.
