FENOMENI FRANOSI E OPERE DI STABILIZZAZIONE

Indagine geotecnica, caratterizzazione geotecnica e geomeccanica

Analisi di stabilità dei pendii naturali in terreni e in roccia

Interventi di stabilizzazione dei pendii

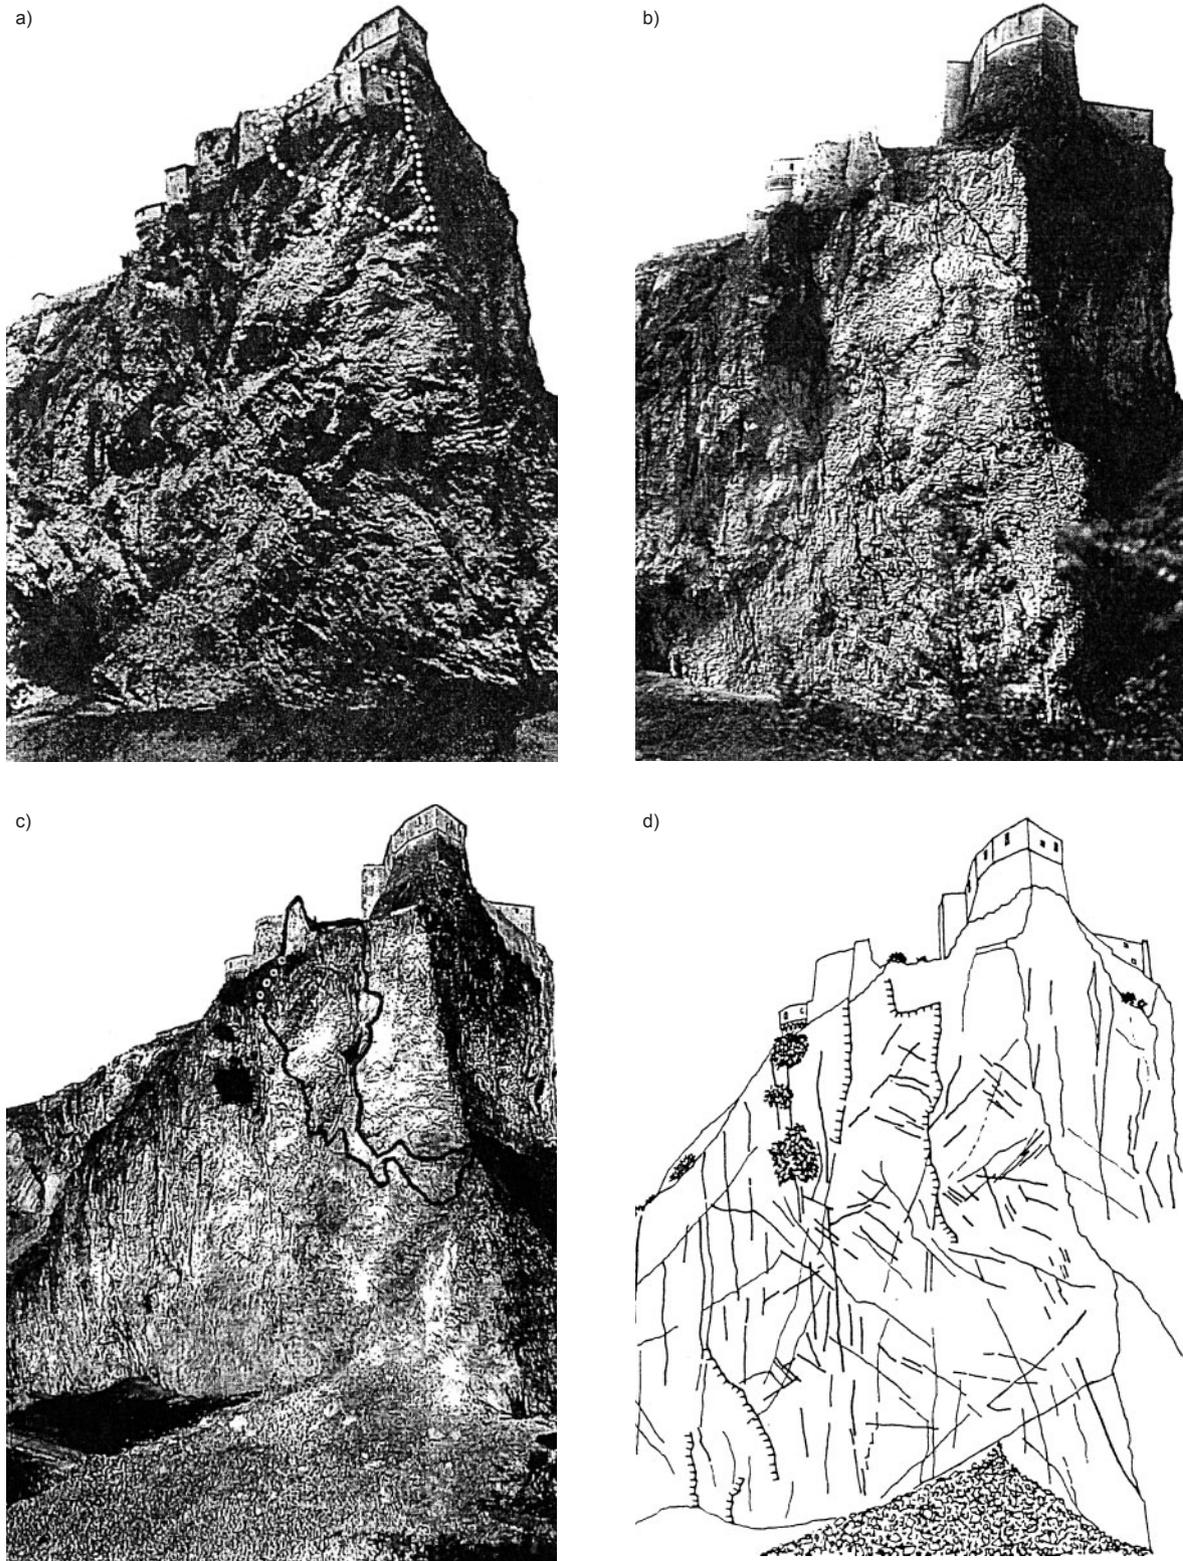
Figura 1.2. Città di San Leo, documentazione fotografica delle spigolo sud-est: (a) negli anni Trenta; (b) prima del 1949; (c) nel 1949; (d) principali discontinuità

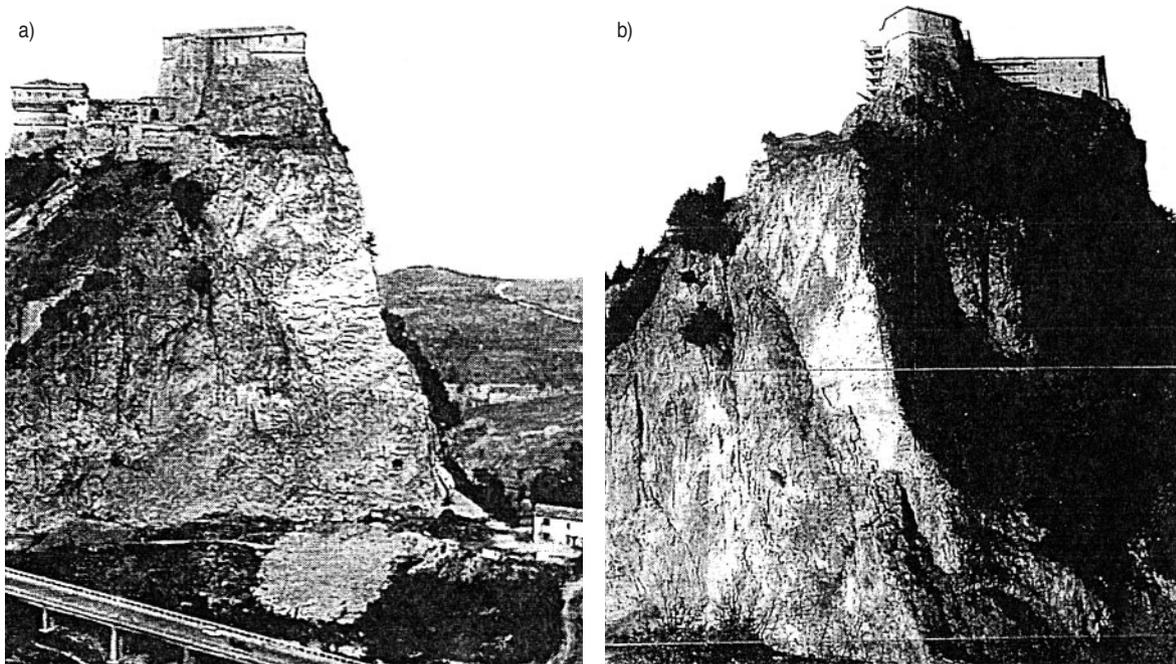
Figura 1.3. (a) Fotografia scattata nel 1962, nella quale sono visibili due crolli nella parte bassa delle pareti sud ed est; (b) fotografia attuale con in primo piano il giunto su cui dopo il 1962 è scivolato un cuneo in direzione degli edifici. Si nota anche l'apertura della discontinuità che ha delimitato i crolli precedenti

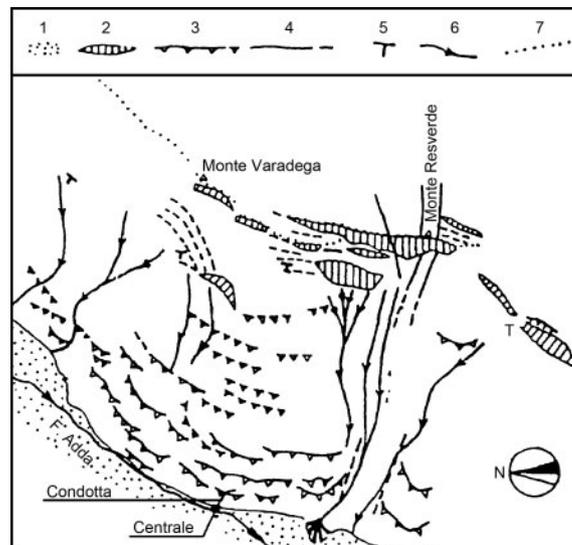
Figura 1.4. Situazione geomorfologica e strutturale ricavata dall'esame delle foto aeree. 1) copertura alluvionale; 2) principali piani di movimento in esposizione; 3) orli di terrazzo; 4) linee di frattura principali; 5) giacitura delle scistosità; 6) impluvi principali; 7) crinale del versante

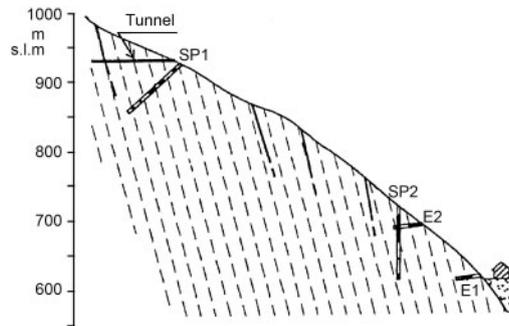
Figura 1.5. Sezione del versante sopra la centrale di Grosotto. Sono indicati i sondaggi esplorativi e le fasce di taglio (in nero)

Sul versante era stata costruita, circa 80 anni fa, una condotta forzata che, con riferimento alla figura 1.5, percorre la parte inferiore del versante valtellinese tra la centrale di Grosotto nella piana dell'Adda e lo sbocco della galleria di derivazione (a quota 930) che penetra per circa 100 m all'interno del versante, correndo parallela al versante stesso.

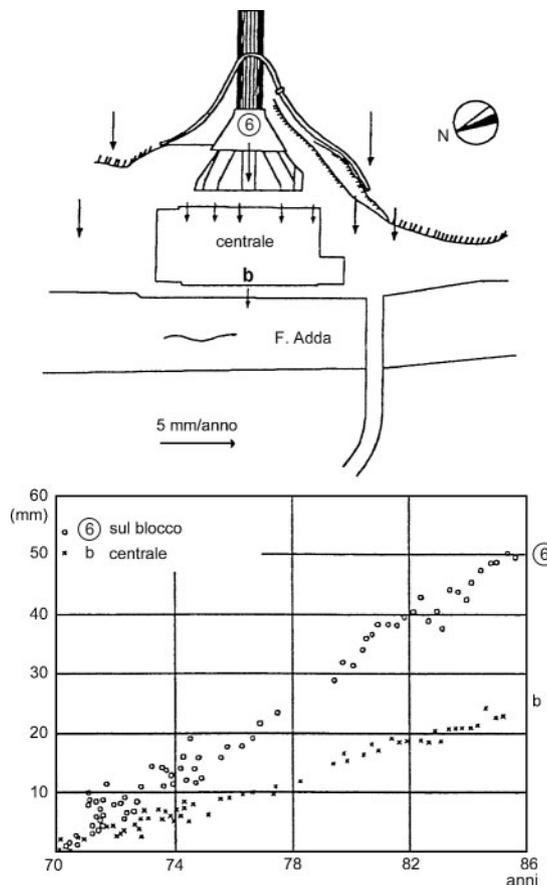
Figura 1.6. Spostamenti alla base del versante in corrispondenza della centrale di Grosotto

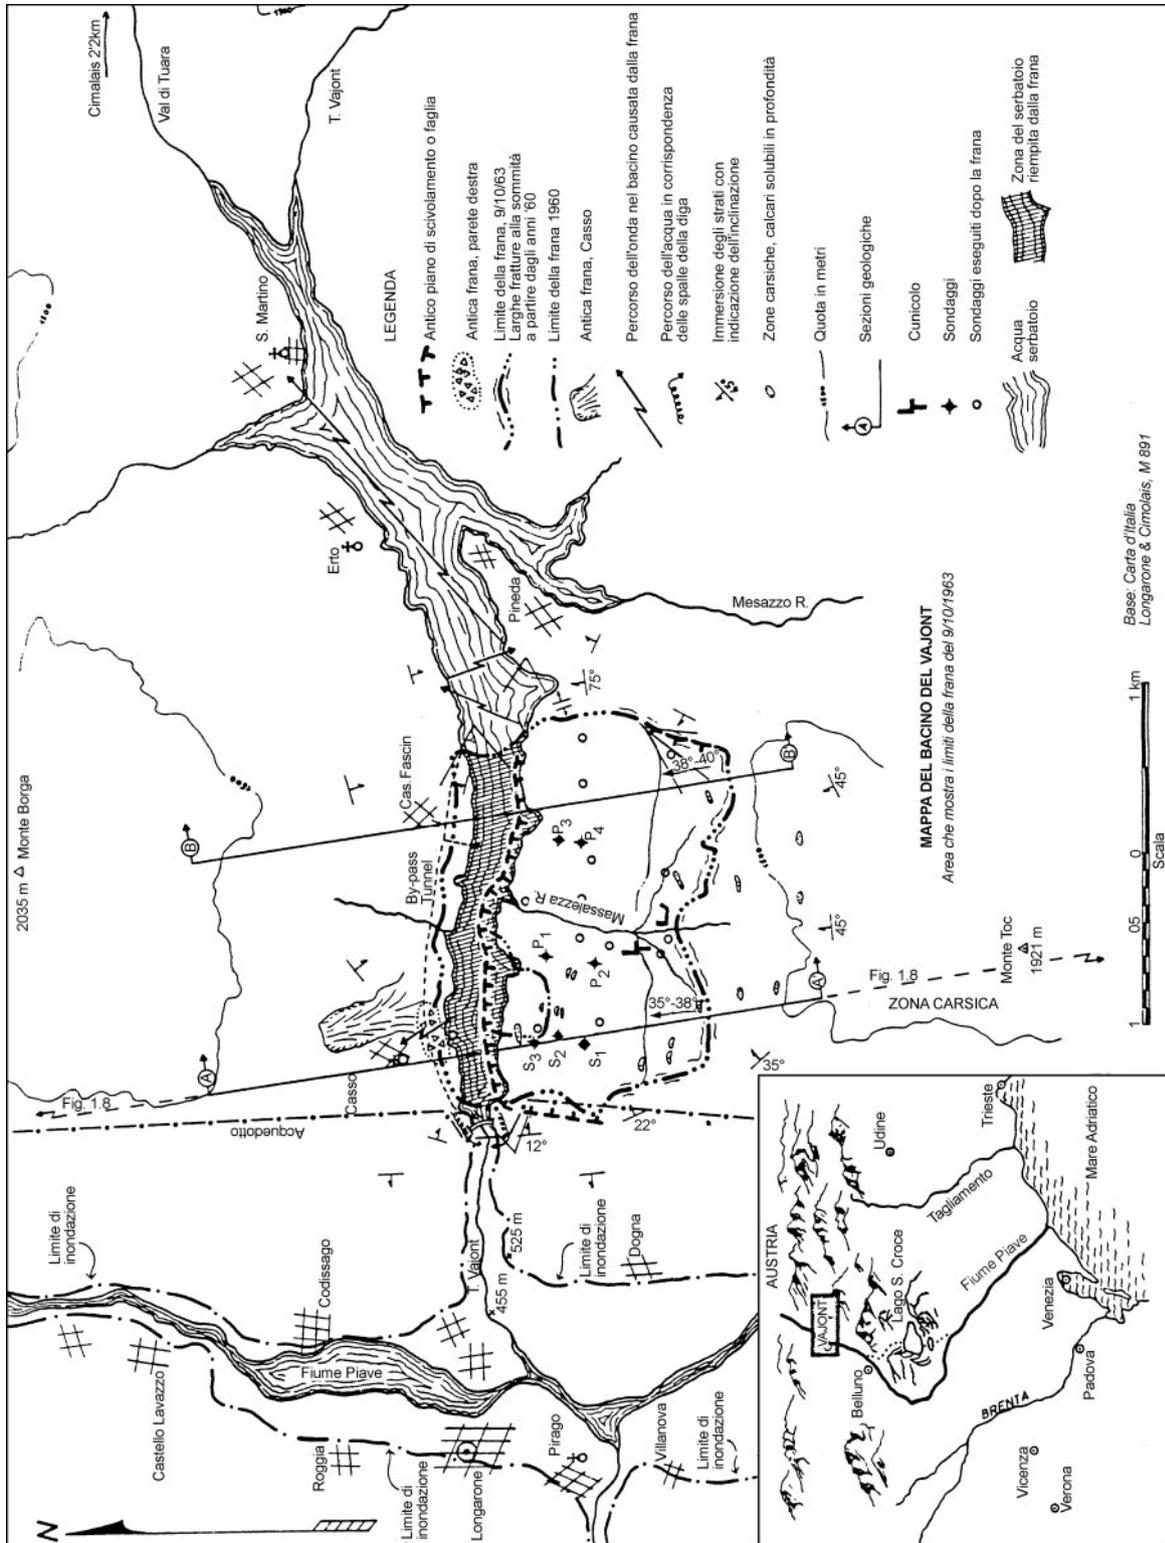
Figura 1.7. Carta dell'area del bacino del Vajont con indicati i limiti della frana del 9 ottobre 1963 ed i suoi effetti sui luoghi circostanti. Sono inoltre indicate le precedenti frane, le faglie, le principali caratteristiche geostrutturali e alcune delle indagini effettuate (Kiersch, 1964)

- l'occorrenza di intercalazioni, di strati sottili e di lenti argillose attraverso le stratificazioni dei calcari del Cretaceo-Malm e l'estesa associazione di argille con le zone di rottura furono ben documentate (vedi figura 1.7 e 1.8);

- l'occorrenza di aperture, in corrispondenza dei piani di stratificazione della massa interessata dalla frana, causate dalla dissoluzione dei calcari per scorrimento dell'acqua e la presenza di rocce cariche che affiorano chiaramente a monte della zona interessata dalla frana, sono state chiaramente descritte (vedi figura 1.7, 1.8 e 1.9);

6. Nei tempi preistorici, una grande frana è avvenuta lungo il margine a sud della valle più interna del Vajont dal sito diga fino a Pineda. A quel tempo le rocce interessate dalla successiva frana del 1963 furono deformate, piegate, fratturate e l'antico alveo del fiume venne completamente sbarrato. Alcuni resti di questa massa franata sono oggi presenti sulla parete destra del canyon dell'attuale alveo in prossimità della diga (vedi figure 1.7, 1.8 e 1.9). Antiche frane, un po' ovunque nella valle, furono piuttosto frequenti come ad esempio quella prossima a Casso (vedi figura 1.7).

7. Una frana preistorica simile si ebbe nella valle del Piave e formò il lago di Santa Croce modificando il percorso del fiume Piave, nel tratto compreso fra Belluno e Venezia (vedi figura 1.7).

8. In un periodo molto più antico sembrerebbe si siano avute delle faglie (scollamenti) che hanno interessato l'area dell'antica frana, con spostamenti, nella medesima zona, delle intercalazioni argillose, come, ad esempio, nella faglia che delimita l'area della frana del 1963 sul margine orientale (vedi figura 1.7).

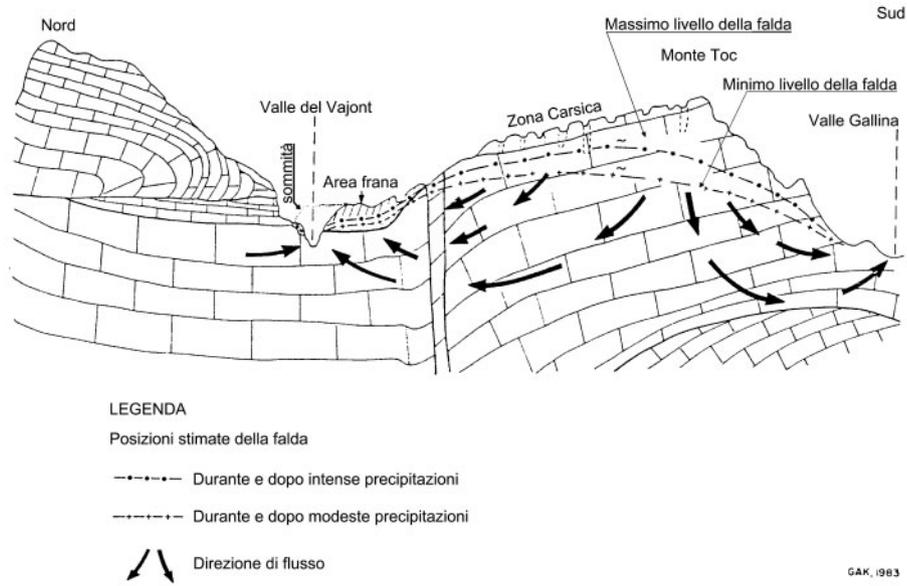
Figura 1.8. Geologia regionale. Sezione geologica schematica dell'area della frana del Vajont, comprendente la contigua valle Gallina, a sud, il monte Toc, appartenente alla valle del Vajont, ed il monte Borg a nord. Sono inoltre indicate le aree caratterizzate dalla presenza di rocce carsiche, le principali caratteristiche strutturali, e la posizione della falda sia nelle condizioni naturali (livello basso) sia per effetto di intense precipitazioni e per la presenza dell'invaso (livello alto), (Patton, 1982)

La regione del Vajont è caratterizzata dall'affioramento di rocce sedimentarie appartenenti al medio Giurassico e al Cretaceo superiore, come mostrato nelle figure 1.8 e 1.9. La colonna stratigrafica comprende calcari o dolomie alternate con strati marnosi con intercalazioni argillose. Le principali unità, partendo dalle più antiche fino alle più recenti, sono:

1. La regione fu sottoposta alle forze orogenetiche che avvennero a metà del Terziario. Le rocce sedimentarie (vedi figura 1.8) furono deformate in una serie di pieghe aventi asse in direzione est-ovest con associate delle pieghe faglie. Più tardi, delle pieghe trasversali hanno raddrizzato (vedi figura 1.9) gli strati verso est lungo l'asse della sinclinale di Erto (all'interno dell'attuale zona interessata dalla diga e dal serbatoio). Una ripida piega monoclinale sul bordo a sud della sinclinale di Erto forma una caratteristica sella piatta che costituisce un'importante caratteristica dell'area particolarmente rilevante per l'area della frana (vedi figura 1.9).

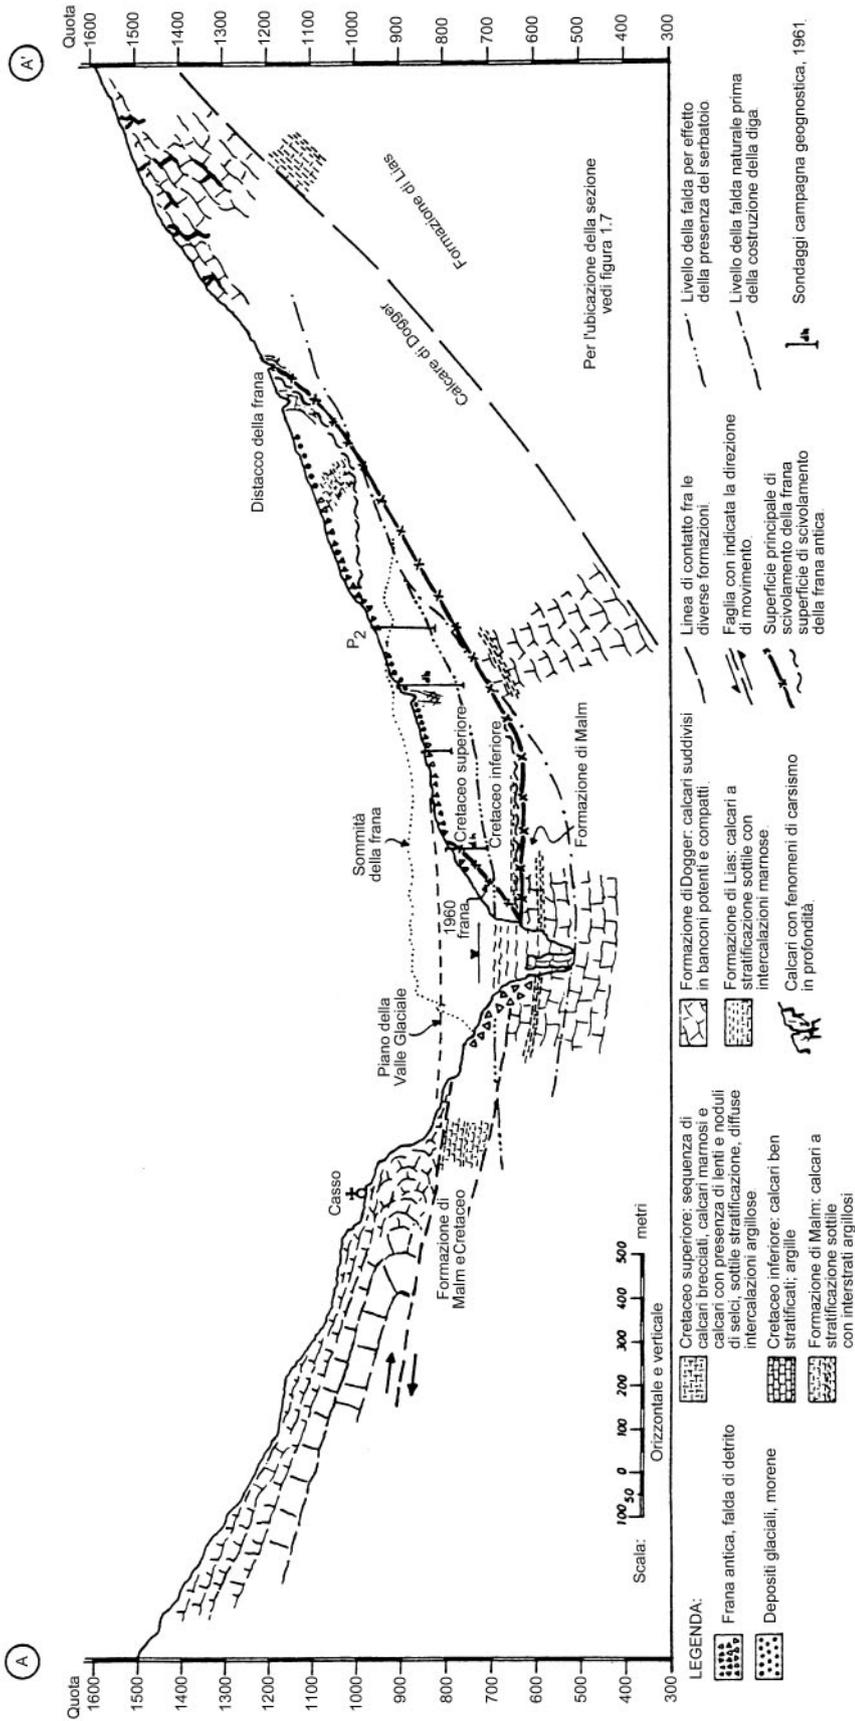
Figura 1.9. Sezione geologica A-A, con indicata: (a) la localizzazione del piano della frana del 1963; (b) il precedente piano relativo alla frana del 1960; (c) il piano della frana antica; (d) i livelli della falda prima e dopo l'invaso; (e) le principali formazioni rocciose e le unità critiche; (f) le generali caratteristiche del materiale, costituente la frana; che ha colmato la valle del Vajont (Kiersch, 1963)

Il piano della frana del 1963 è localizzato entro le unità marnose appartenenti al Cretaceo Inferiore (vedi figura 1.9). Una dettagliata descrizione della colonna stratigrafica e una suddivisione delle formazioni individuali in unità distinte è basata sul lavoro di Semenza (1966-67), Rossi et al. (1965) e Carloni et al. (1964) ed un riepilogo è stato riportato da Hendron e Patton (1985).

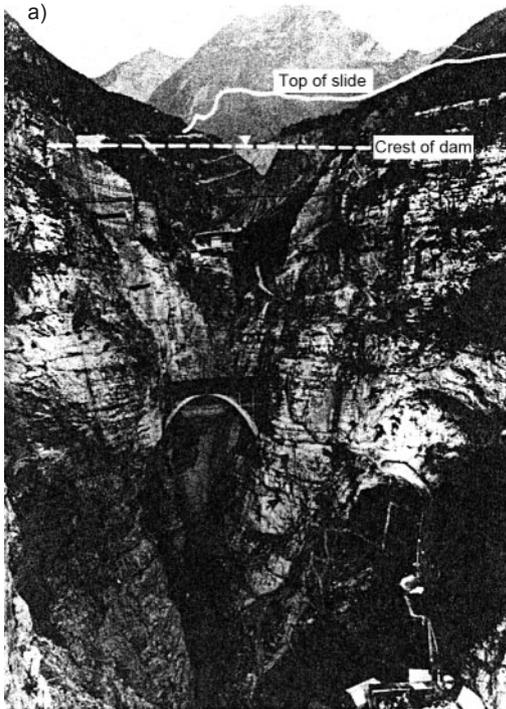
Figura 1.10. (a) Vista del canyon del Vajont prima della diga; è possibile notare la spettacolare forma a V della valle erosa dal fiume nei calcari e le caratteristiche topografiche dell'area del bacino. Sono mostrate la cresta della diga e la sommità della frana del 1963 (Kiersch, 1964); (b) Vista del serbatoio dalla cresta della diga nel 1961, con evidenziata la frana del 1960 e l'antico piano di frana (riattivato dalla frana del 1963)

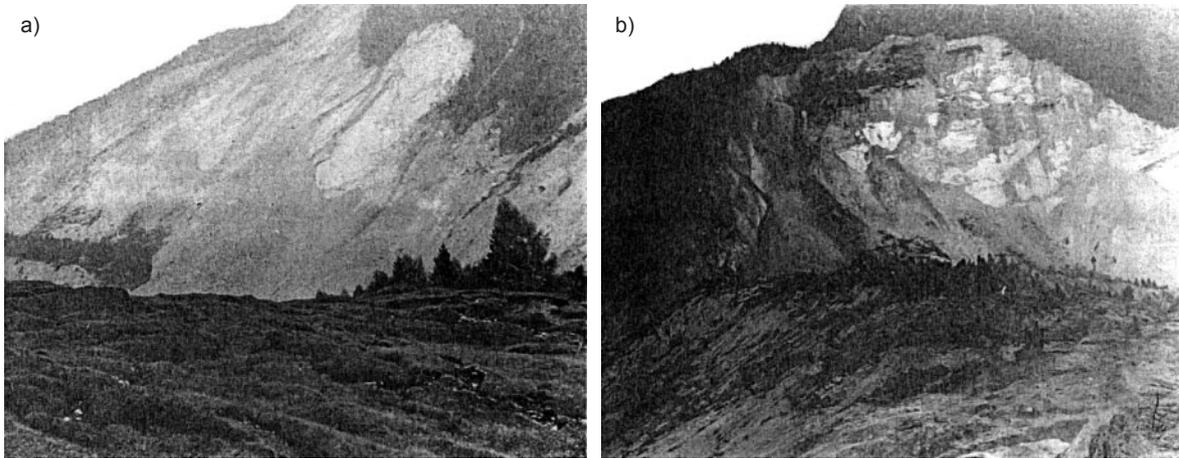
Figura 1.11. (a) Vista generale della parte occidentale del piano principale della frana, da un punto di vista al di sopra della diga; (b) Vista generale della parte orientale del piano principale di frana. Da notare al margine est la presenza di una faglia (più in dettaglio la si può notare nella figura 1.13). L'argilla associata con la superficie di rottura (biancastra) e la conformazione a blocchi della superficie di rottura sono chiaramente identificabili (Kiersch, 1963)

I principali piani di scivolamento sono caratterizzati dalla presenza di argille sedimentarie e, probabilmente, anche da argille di origine meccanica (vedi figura 1.11). Lo spessore e la frequenza delle intercalazioni argillose diminuisce al di sotto della superficie di rottura. I sondaggi effettuati dopo la frana dall'ENEL, hanno intercettato detriti argillosi, livelli ed intercalazioni argillose e in un foro (S6C) 4 metri di argilla con frammenti rocciosi alla base della massa franata. Chiaramente, con le maggiori superfici di scivolamento, sono associati molteplici strati argillosi.

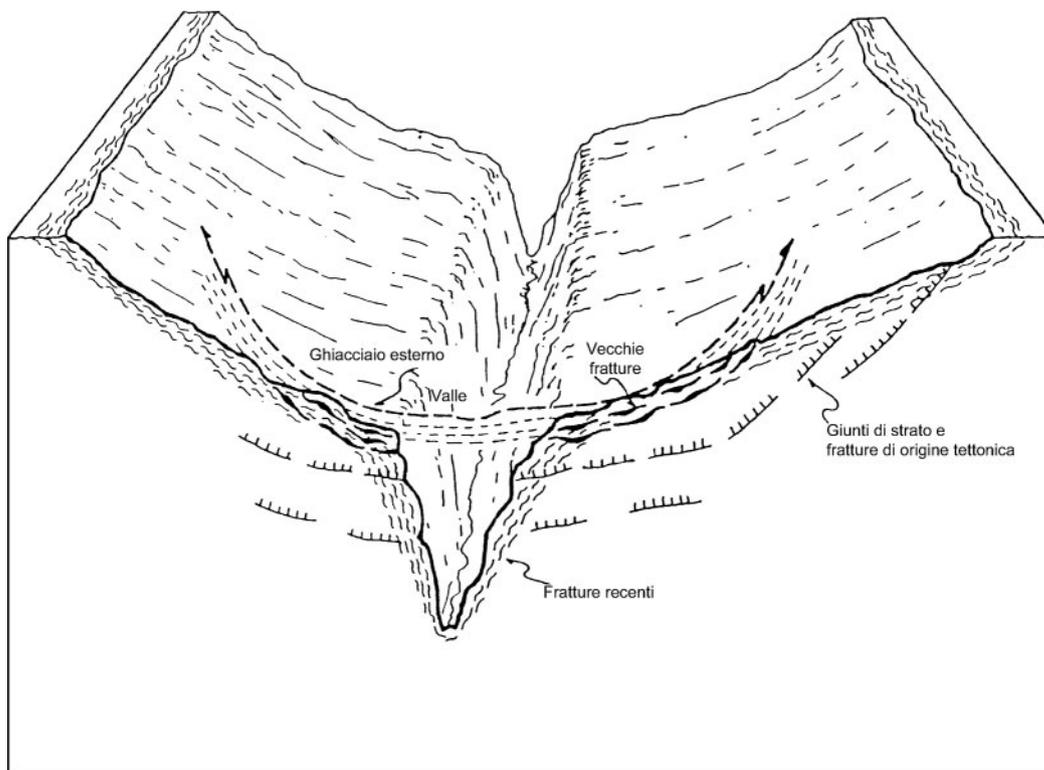
Figura 1.12. Modello con indicati i giunti e le fratture prodottesi per effetto dello scarico tensionale dovuto alla scomparsa del ghiacciaio, in corrispondenza delle pareti più esterne della valle, e all'erosione operata dal fiume Vajont nelle pareti più interne relative alla valle a V. I giunti dovuti allo scarico tensionale hanno contribuito alla fratturazione e all'indebolimento delle pareti del canyon (Kiersch)

3. Durante il Pleistocene, i ghiacciai furono attivi nell'erosione delle sponde più esterne della valle (vedi figura 1.12). Per effetto dello scarico tensionale causato dall'erosione dei ghiacciai e non riequilibrato da alcuna forza esterna si sono formati degli estesi giunti di trazione, circa paralleli alle pareti più esterne della valle.

5. Il cambiamento del livello naturale della falda, dai versanti più esterni a quelli più interni (vedi figura 1.12), ebbe come effetto quello di aumentare l'azione di dissoluzione nei calcari e nei livelli marnosi più superficiali.

La rapida erosione della valle più interna ha causato la formazione di una seconda famiglia di giunti di trazione paralleli alle pareti del canyon. Le due famiglie di giunti, una più recente e una più antica, si intersecano e si sovrappongono in corrispondenza della parte superiore della valle (vedi figura 1.12).

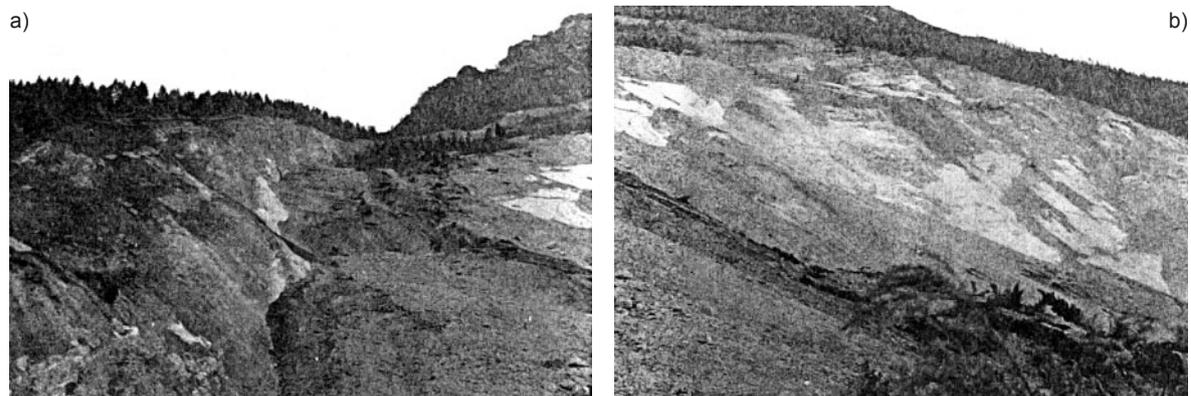
Figura 1.13. (a) Limite orientale della frana del 1963, il quale coincide con una zona tettonica preesistente. La fotografia è stata scattata da un punto prossimo al limite meridionale, come mostrato in figura 1.7. Il piano di rottura cambia nella direzione est-ovest come indicato nell’angolo a destra della fotografia e la sua continuazione è mostrata nella parte b della figura; (b) Porzione orientale del piano principale della frana, orientato verso sud-est. Da notare il materiale argilloso, gli strati associati con la superficie di rottura (biancastri) e la superficie di rottura caratterizzata da blocchi rocciosi che periodicamente si staccano verso valle (Kiersch, 1963)

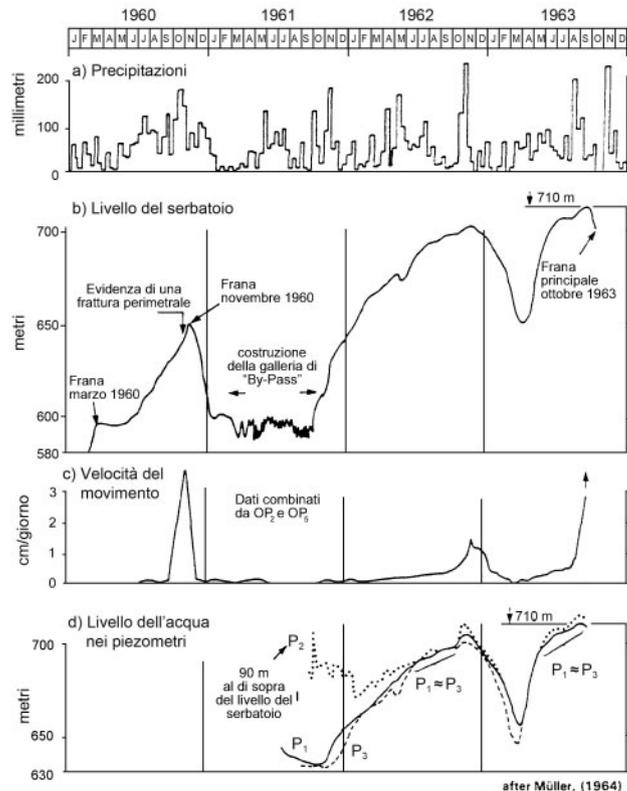
Figura 1.14. Confronto fra i livelli dell'acqua all'interno dell'area interessata dalla frana (l'ubicazione dei piezometri P1 e P3 è mostrata in figura 1.7) nel periodo compreso fra il 1961 ed il momento della frana. La fluttuazione dei livelli è correlata al livello dell'invaso, ai movimenti misurati della frana e alle precipitazioni avvenute nel periodo compreso fra il 1960 ed il 1963 (Müller)

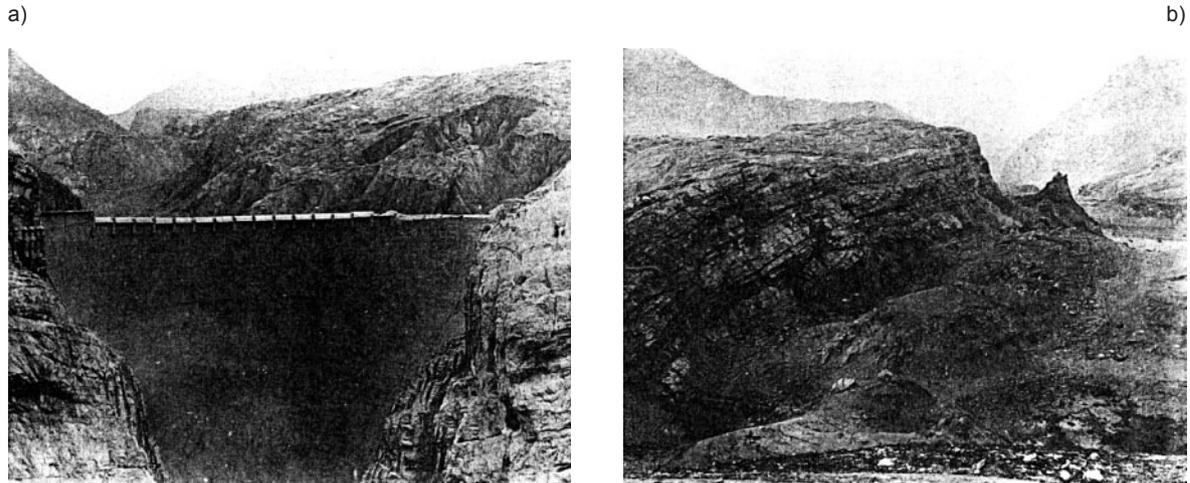
Figura 1.15. (a) Diga del Vajont, la quale ha subito pochi danni, dopo la frana del 1963; da notare che il materiale della frana ha riempito il serbatoio e si è arrestato circa 140 m sul lato opposto alla destra del serbatoio. Si possono notare degli inghiottitoi che indicano una redistribuzione del materiale in profondità nello stretto canyon dopo che la massa franata è “saltata” attraverso il serbatoio; tali inghiottitoi furono notati 8-10 giorni dopo il collasso; (b) Vista della frana da monte con, sullo sfondo, quanto è rimasto del serbatoio dopo la frana come indicato in figura 1.13. Le caratteristiche dell’ammasso roccioso intatto con tutti i suoi dettagli dell’affioramento a monte fornisce ulteriore testimonianza della velocità del movimento. Questa massa letteralmente “saltò” il serbatoio e fu spinta sulla parete destra del canyon per circa 140 m. La fotografia è stata scattata guardando verso ovest lungo il piede della frana (Kiersch, 1963)

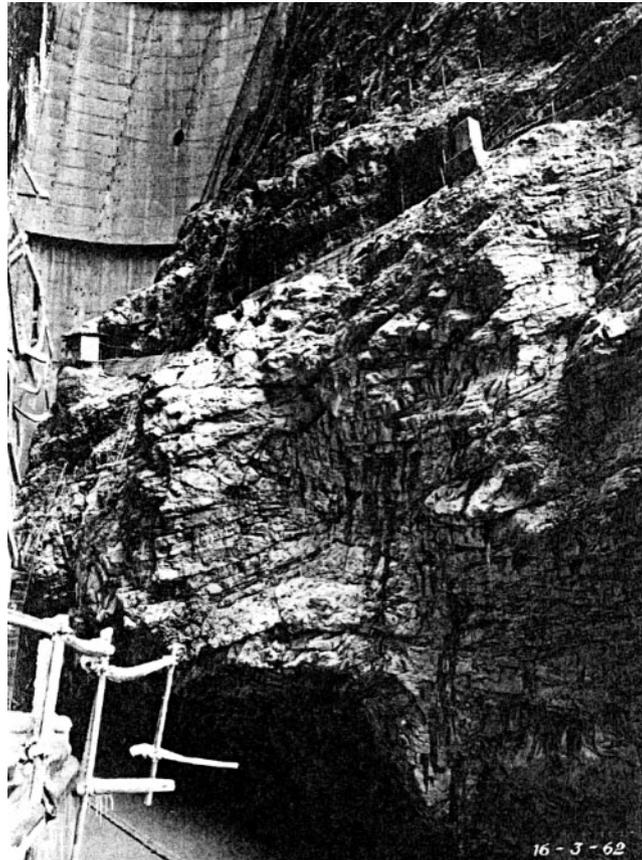
Figura 1.16. Vista delle pareti della gola in calcare immediatamente a valle della diga del Vajont in corrispondenza della spalla sinistra, alla quota di una passerella utilizzata durante la costruzione e per l’esecuzione di lavori di consolidamento mediante ancoraggi, nel marzo 1962. Da notare i numerosi piani di scorrimento e le caratteristiche della roccia intensamente fratturata e deformata; sottili intercalazioni argillose sono diffuse così come la presenza di lenti argillose. Questi piani di rottura preesistenti sono rappresentativi del passato geologico e degli eventi tettonici che hanno intensamente deformato l’ammasso e hanno condizionato l’integrità e le caratteristiche dell’ammasso roccioso in corrispondenza del sito della diga (SADE, 1963)

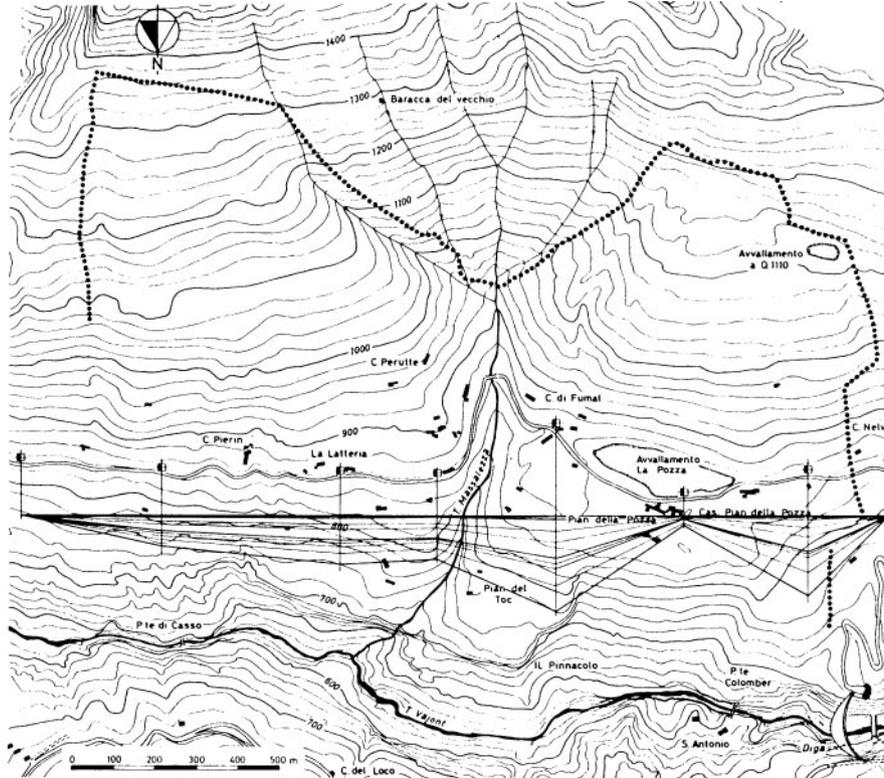
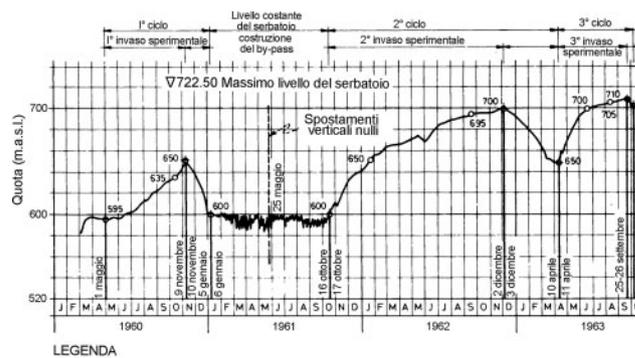
Figura 1.17. Spostamenti verticali misurati dal maggio 1961 all'ottobre 1963

2. Le misure degli spostamenti orizzontali provano che la frana nei tre anni di osservazione si muoveva abbastanza in blocco, non sappiamo se trattenuta lungo la fessura perimetrale in quanto non c'erano punti di misura lungo il contorno della frana. Le misure effettuate sembrerebbero però indicare che ci fu un certo spostamento, particolarmente lungo il perimetro Ovest, vedi figura 1.17 e 1.18.

3. Le fessura perimetrale non apparve alla superficie lungo la parte bassa del lato orientale, dove probabilmente si rompe solo all'ultimo istante. Questo potrebbe essere confermato dalle misure di spostamento che si attenuano verso Est, indicando che lungo la futura superficie di distacco lo spostamento fu probabilmente quasi nullo, vedi figura 1.17.

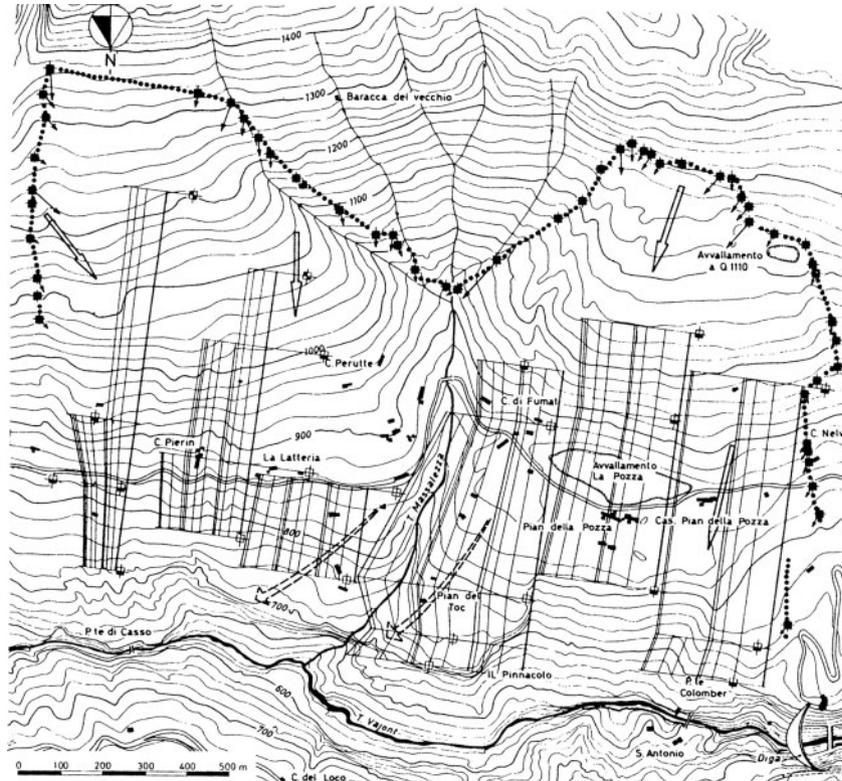
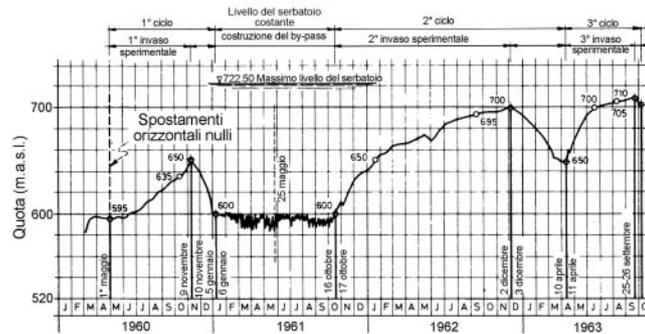
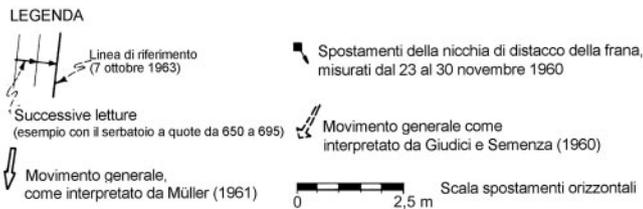
Figura 1.18. Spostamenti orizzontali misurati dal maggio 1961 all'ottobre 1963

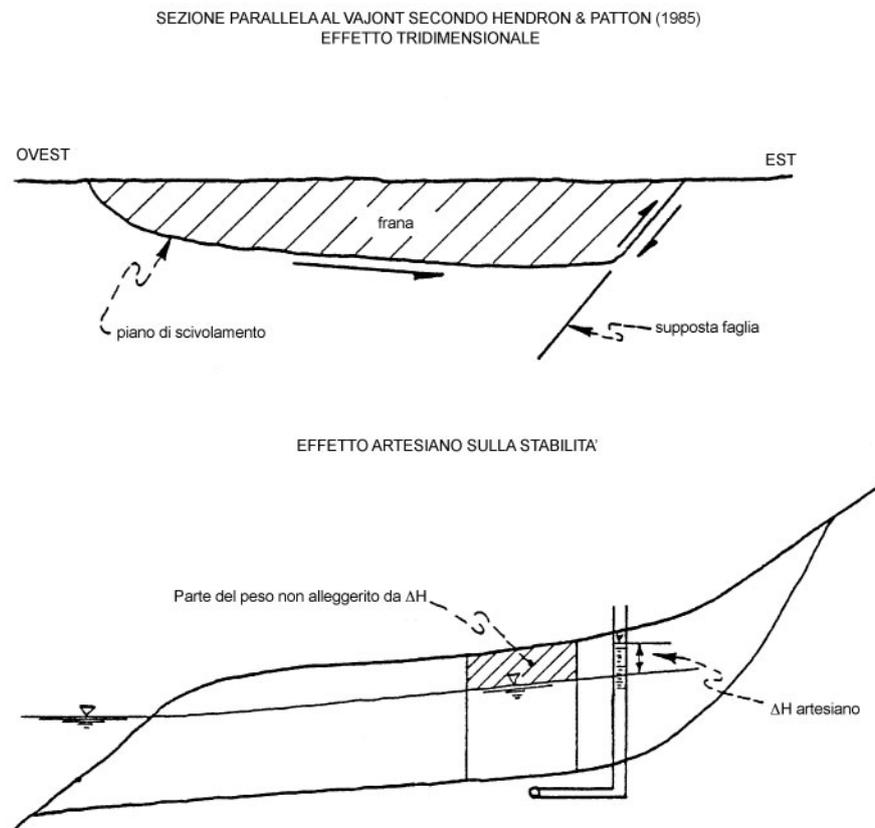
Figura 1.19. Ipotesi tridimensionale e piezometrica secondo Hendron e Patton

Viene introdotto un consistente effetto tridimensionale, descrivendo il piano di scivolamento inclinato verso Est e poggiante sulla faglia che delimita appunto il bordo orientale, vedi figura 1.19.

Estrapolando il diagramma della figura 1.19 una pioggia con periodo di ritorno molto alto, supponiamo millenario, potrebbe aver condotto il pendio a rottura. Ma con quale resistenza residua? Con $\phi' = 12^\circ$, come supposto dagli Autori, il pendio con ipotesi bidimensionale è fortemente instabile,

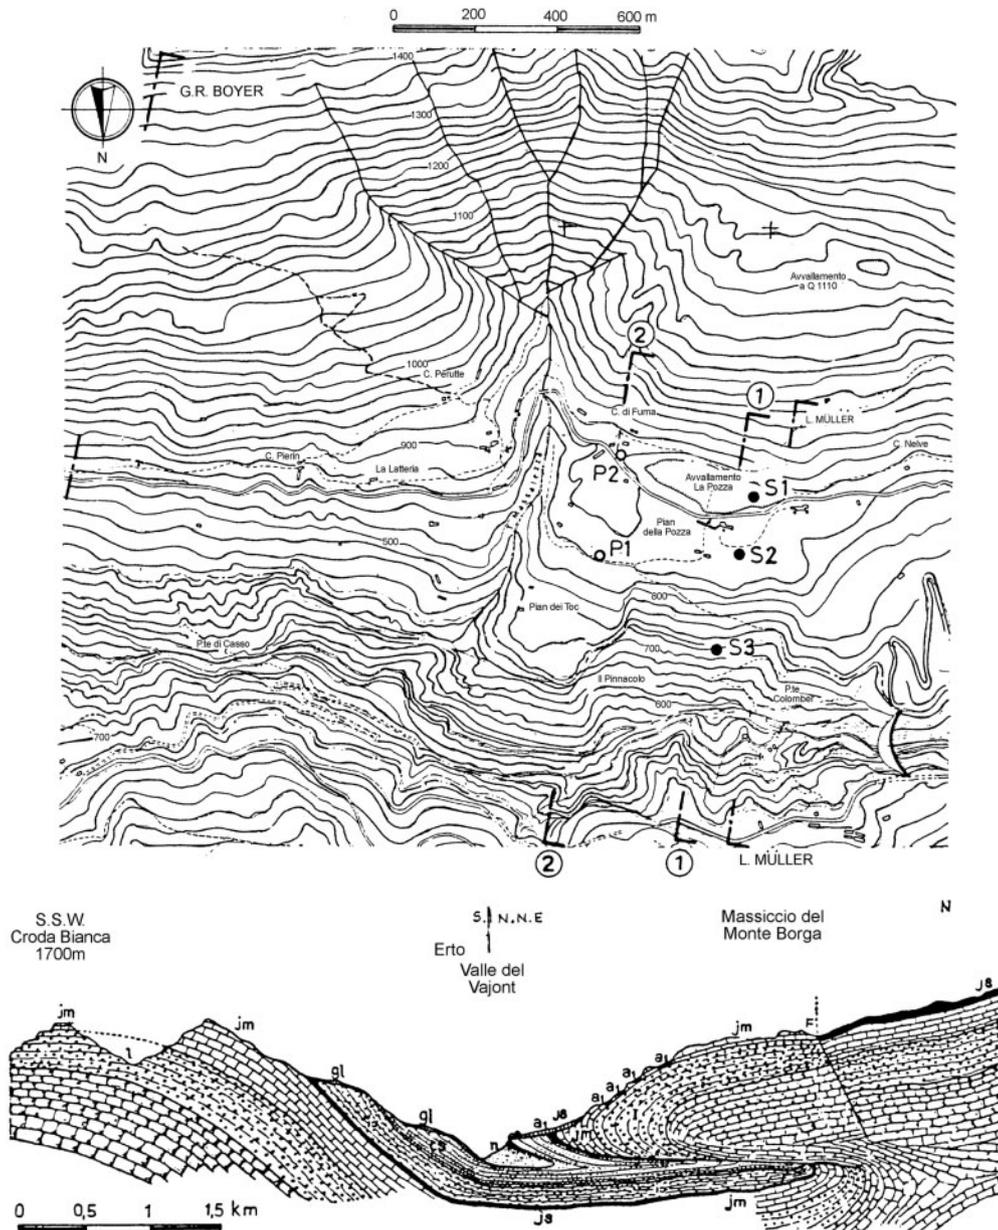
Figura 1.20. Ipotesi geologiche (le sezioni geologiche 1 e 2 sono riportate in figura 1.21)

La pressione artesianiana fu misurata quando il lago era al livello minimo. L'eccezionale livello d'acqua invece potrebbe essere semplicemente la pendenza della falda freatica nella montagna, considerata l'elevata posizione di P2, vedi figura 1.21, che si sarebbe poi posta in equilibrio con il livello del lago, al risalire di quest'ultimo, come avvenne durante il secondo ciclo di invaso, alla fine del '62, vedi figura 1.20.

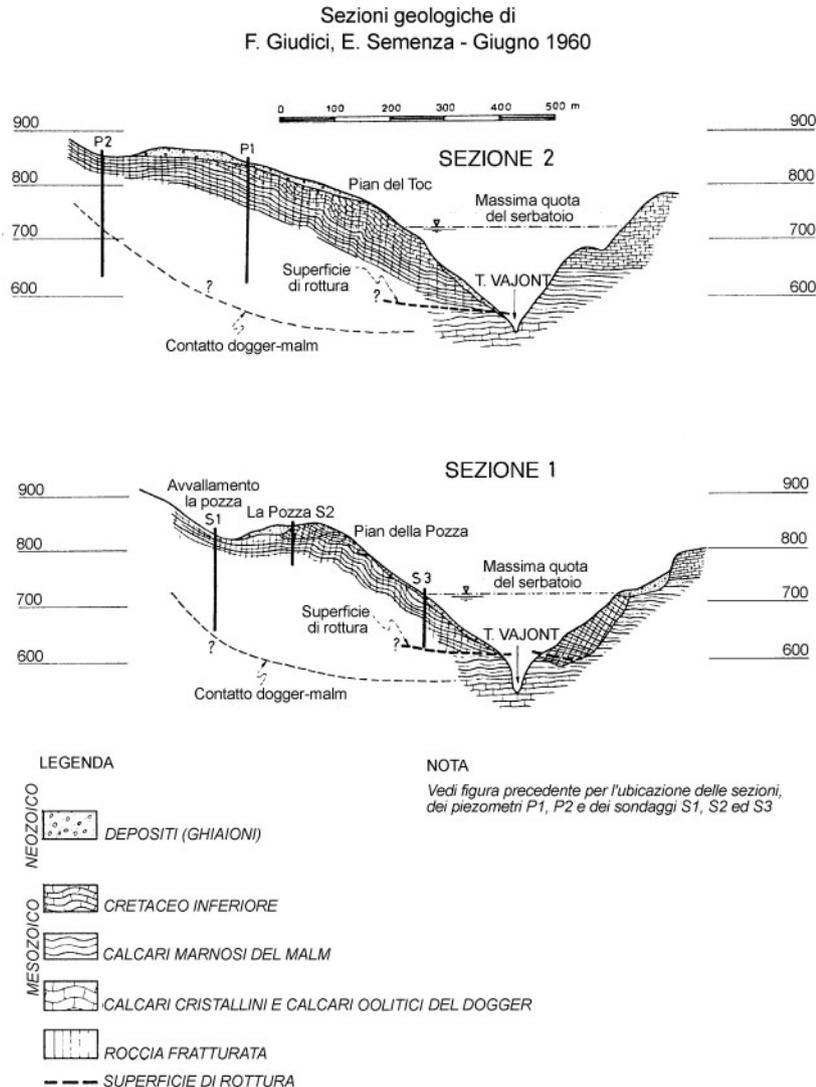
Figura 1.21. Ipotesi geologiche
